Igreja de São Miguel de Lousada: Requalificação de um imóvel tardo-medieval

No início de outubro de 2021 iniciou-se uma intervenção de requalificação e restauro do edifício da igreja de São Miguel de Lousada e de algumas estruturas e bens integrados. Esta ação foi promovida pela comissão fabriqueira da igreja de São Miguel, com o apoio e acompanhamento técnico da autarquia. Neste artigo apresenta-se uma contextualização histórica geral, fundamentando-se os trabalhos delineados e algumas opções assumidas.

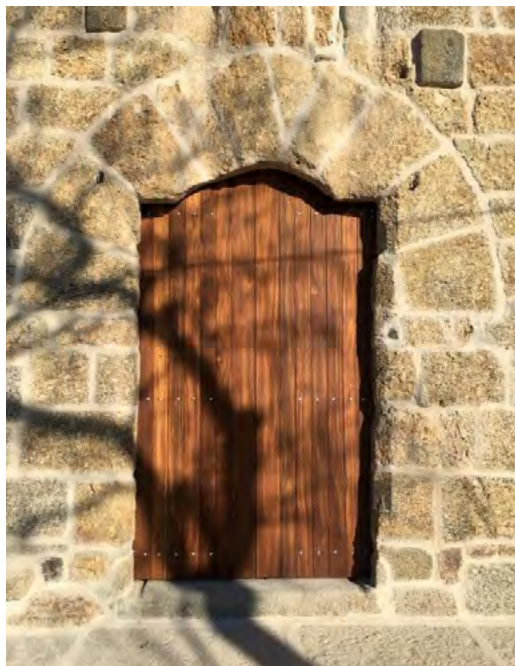
Figura 2
Portal principal.

O tratamento estético do portal principal, exibindo esquinas chanfradas e arranques ornados com motivos floridos, é característico do que se desenvolvia no século XVI. A configuração original do arco deste pórtico estava ocultada por um revestimento de argamassa de cimento que fora aplicado nas primeiras décadas do século XX, possivelmente para disfarçar o desgaste provocado nas pedras pelo cabo ou corrente de tocar o sino e pela erosão decorrente dos agentes climáticos.

No contexto da intervenção realizada entre outubro de 2021 e março de 2022, assumiu-se a remoção deste revestimento inapropriado, revelando-se a solução técnica e arquitetónica originária, que consistiu na adoção de um arco segmentado. Este tipo de arco, composto por aduelas altas e largas, com uma curta secção adintelada (intradorso horizontal), distingue-se pelo tratamento das primeiras aduelas, esculpidas com a função simultânea de imposta e de arranque da zona côncava do intradorso. Esta solução técnica, aqui adotada e muito difundida durante os séculos XV e XVI, confere com os restantes elementos constitutivos deste vão axial da igreja, reafirmando a cronologia apontada para este volume arquitetónico.

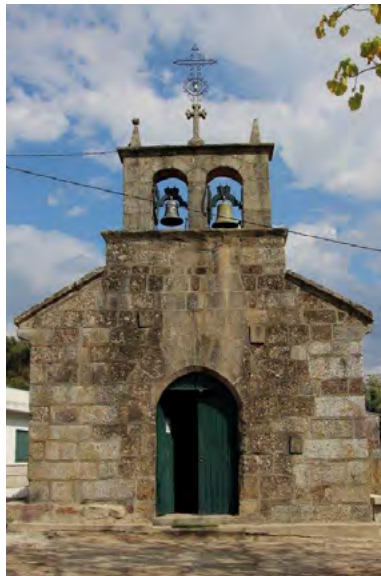
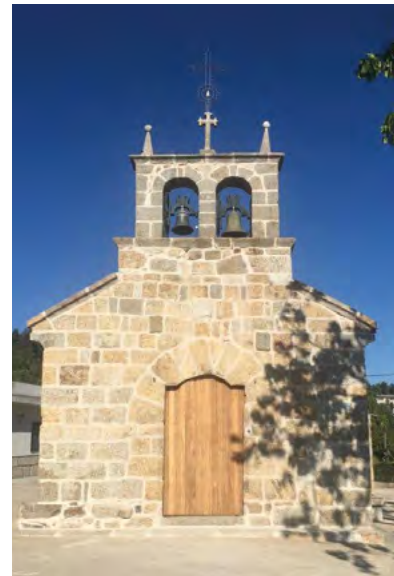
A remoção do coro-alto permitiu obter uma leitura total e inédita da configuração do portal axial, que revelou a pré-existência de um arco adintelado, correspondente ao momento de construção deste corpo da igreja, no século XV/XVI. Há cerca de 80 anos, este arco foi preenchido com acrescentos de cimento, que, pela vista exterior, conferiam uma falsa configuração de arco quebrado. Foi, ainda, possível determinar que o cimento aplicado teve uma função unicamente estética e não estrutural. Uma extensa área da frontaria da igreja também havia sido revestida de cimento, com a finalidade de eliminar os sulcos de desgaste que foram provocados pelos ganchos ou correntes de tocar os sinos, na medida em que o campanário da igreja se situa sobre a empena da fachada principal. Perante esta observação, considerou-se que seria adequado, neste contexto de intervenção, proceder à remoção total dos revestimentos em cimento que há décadas desfiguravam a fachada e a desvirtuavam da sua autenticidade e originalidade.

Figura 5 Fachada principal da igreja (antes e depois).

A intervenção de conservação e restauro, que se concluiu em março de 2022, incidiu sobre o teto da nave, as sancas e sobre a fachada da igreja. O objetivo da intervenção na fachada foi devolver ao edifício um aspeto coerente com a sua cronologia retirando os elementos que prejudicavam a sua leitura estética, mas também ocultavam muitas patologias e potenciavam a degradação dos materiais originais. Removeram-se as argamassas de cimento Portland que cobriam parte dos paramentos e ampliavam o tamanho das juntas. As juntas foram refeitas com argamassas de cal de forma a respeitar os materiais constituintes do edifício e a melhorar o seu funcionamento como um todo. As pedras que se encontravam ocultas pelo cimento foram consolidadas e o arco reforçado pelo interior através da inserção de uma barra de metal inoxidável na zona mais debilitada. A fachada foi limpa e tratada preventivamente para reduzir o aparecimento de microrganismos nas superfícies.

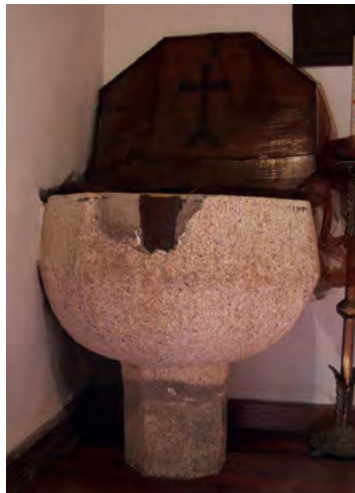
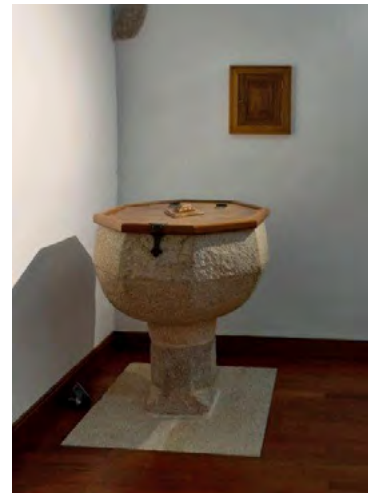
A pia batismal, por sua vez, estava totalmente encostada à parede do cunhal nascente/norte, não permitindo uma visualização correta e impedindo a regularização e tratamento dessa superfície parietal. Optou-se por apelar este elemento, deslocando-o ligeiramente e renovando o espaço do batistério.

Figura 4 Pia batismal, século XVI (antes e depois).

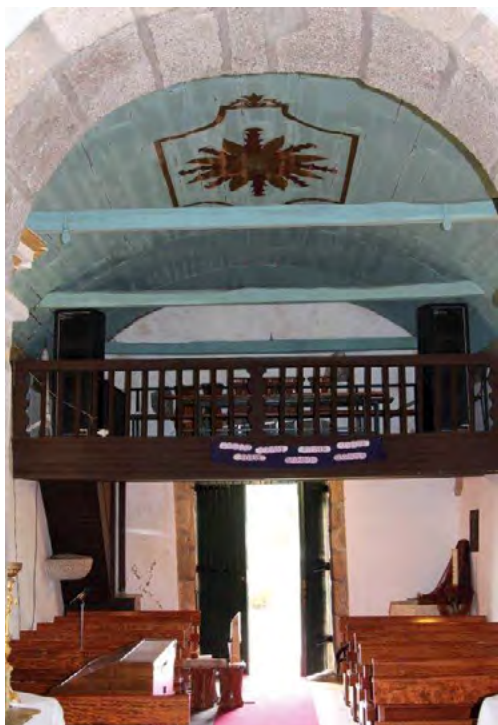
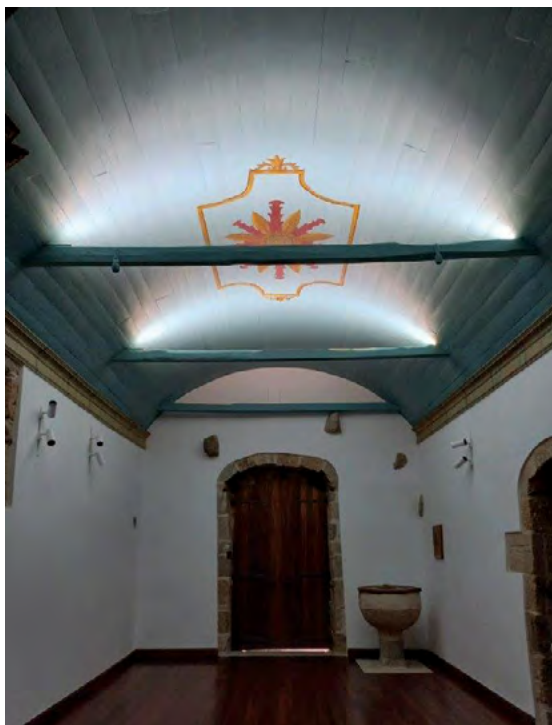
Ainda na sequência da desmontagem do coro-alto, ficou evidente o prejuízo que causava à espacialidade da igreja, à sua estética

e à própria segurança das paredes. Nesse sentido, reafirmou-se a opinião técnica inicial de não considerar a construção de uma nova estrutura.

Durante a intervenção realizou-se um estudo das camadas de pinturas do teto, neste verificando-se a sobreposição de dois tons de azul e numa primeira camada uma coloração esverdeada. Nestas sondagens não se encontraram outros motivos decorativos para além do medalhão central. Este manteve a sua policromia original tendo apenas sofrido re integrações pontuais.

Figura 6
O interior do corpo da igreja (antes e depois).

O teto e as sancas sofreram uma intervenção de conservação e restauro profunda, todas as madeiras foram desinfestadas e consolidadas. As massas aplicadas anteriormente para colmatar fendas e fissuras foram removidas e substituídas por

madeira de baixa densidade de forma a permitir o movimento natural de retração e expansão das madeiras sem causar danos no suporte original. As madeiras de pinho e choupo aplicadas em intervenções anteriores e que se encontravam muito deterioradas, foram removidas e substituídas por novas madeiras de castanho. Para prevenir nova infestação do teto foi aplicado termicida em toda a zona de limite das sancas.

Atendendo à inexistência de motivos decorativos na primeira camada de policromia e pelo facto de grande parte das tábuas de fundo terem sido substituídas em intervenções anteriores, optou-se por manter a tonalidade de azul atual refazendo a pintura dos fundos e vigas que se encontrava em mau estado de conservação. O medalhão central e as sancas foram limpos e re integradas apenas as lacunas de policromia.
