Tipologias de ocupação da Rua D. Hugo (Morro da Sé, Porto)

Resumo

O presente artigo foi elaborado na sequência do acompanhamento arqueológico efectuado no âmbito do projecto de requalificação do Espaço Público do Morro da Sé, Porto, em 2010 e 2011, pela empresa Arqueologia e Património.

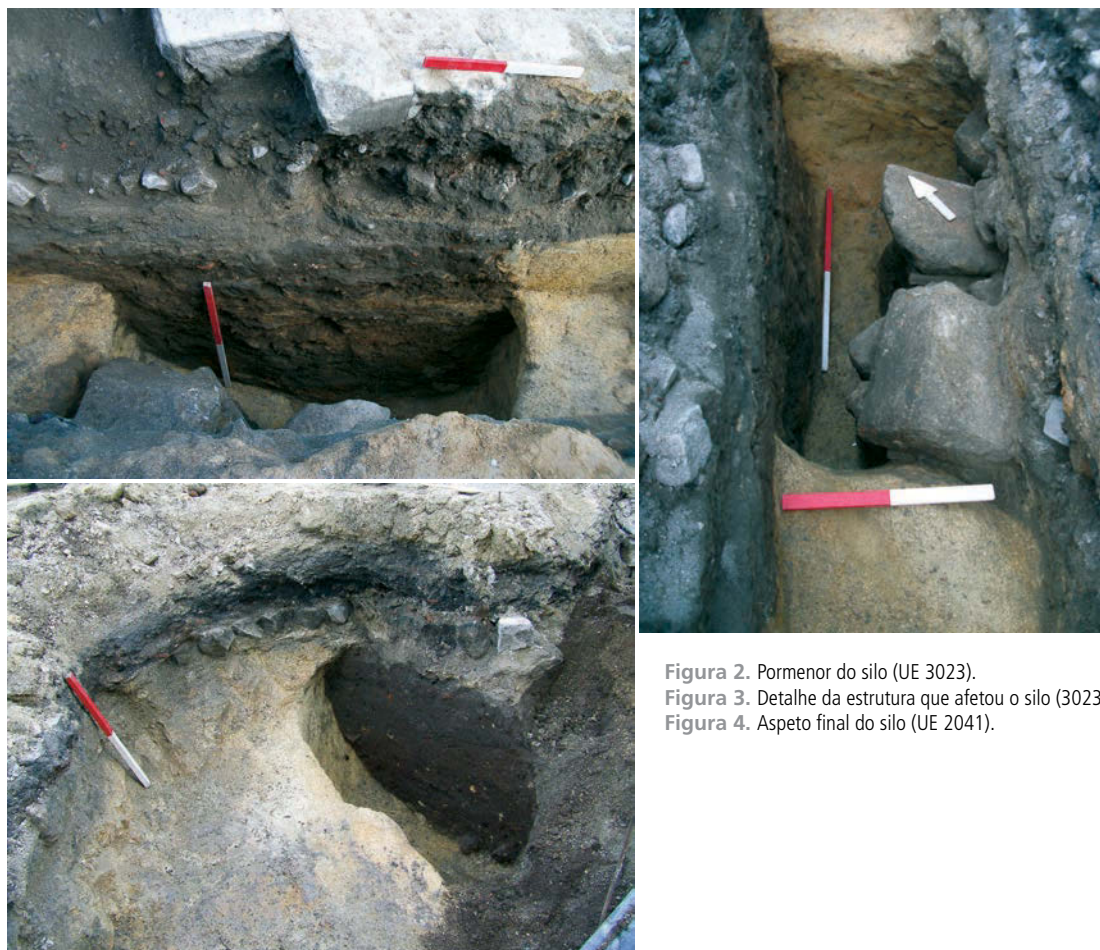
Figura 2. Pormenor do silo (UE 3023).

Figura 3. Detalhe da estrutura que afetou o silo (3023).

Figura 4. Aspetto final do silo (UE 2041).

O de maiores dimensões (UE. 3023) possui cerca de 1m de profundidade e 1.20m de largura. Do seu interior foi recuperada cerâmica de uso doméstico, do período romano provavelmente contemporânea da sua utilização. Bem como cerâmicas do período moderno/contemporâneo, possivelmente associadas ao período em que o silo foi afetado pela construção de uma estrutura em granito, cuja funcionalidade não conseguimos discernir.

O segundo silo (UE. 2041) encontra-se selado por uma calçada do período moderno/contemporâneo. Possui cerca de 1m de profundidade e largura, do seu interior foi igualmente recuperada cerâmica do período romano.

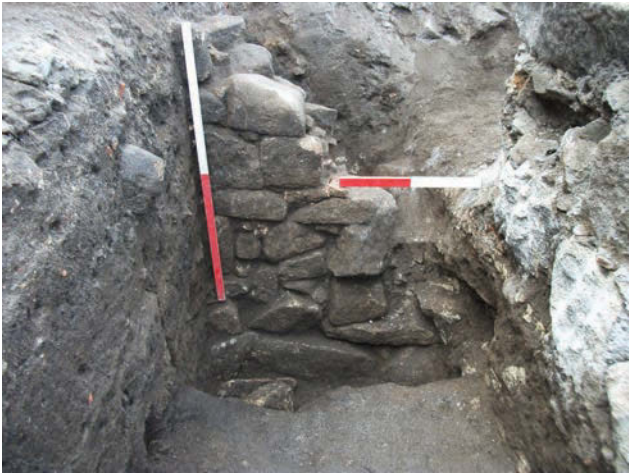
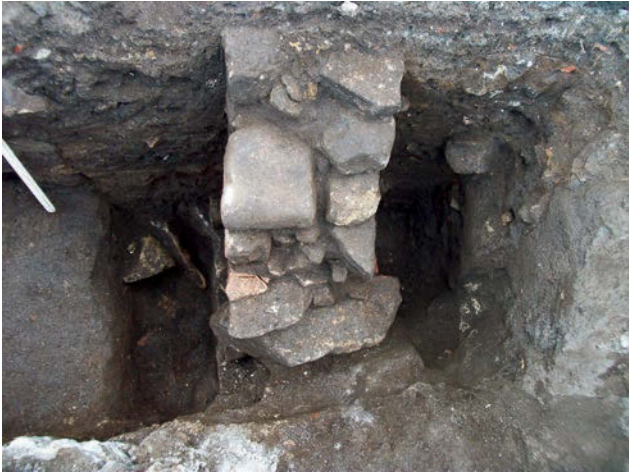
Figura 5. Alçado da estrutura 2003/3030.
Figura 6. Estrutura 2003/3030.

de 0.50cm de largura. Junto do qual, foi possível efetuar uma observação em profundidade, que nos revelou um alçado com oito fiadas de pedras, (UE 2003/3030), ligadas por argila acastanhada e a sua vala de fundação. O muro foi construído sobre depósitos romanos, e parece ter sido destruído por uma estrutura medieval/moderna.

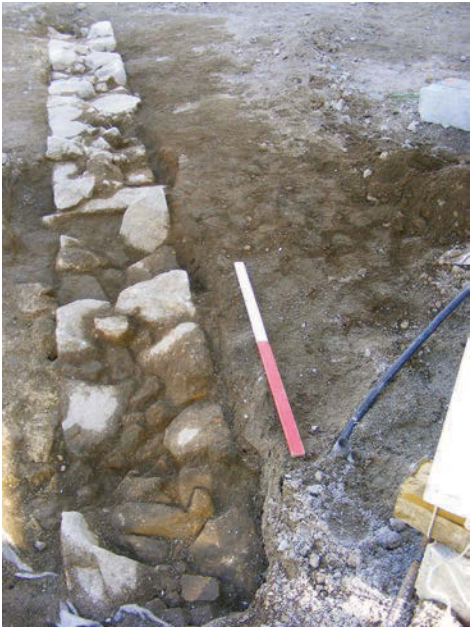
Figura 7. Aspecto final da estrutura 1005.

No pequeno “largo” entre o edifício nº5 e o muro que o separa da calçada da Vandoma, terreiro onde durante anos se realizou a feira da Vandoma, foram detetados na vala 01 OBS 081, dois alinhamentos (UE 1005 e 1006), pertencentes à mesma estrutura. Com orientação S/N, possuem cerca de 0.50cm de largura, são compostos por pedras de granito de média e pequena dimensão ligadas por argila acastanhada. Ao longo do topo do muro 1005, foi possível efetuar uma observação, que nos revelou um alinhamento com cerca de 6 metros

de comprimento, que não parece corresponder ao seu tamanho total, pois este encontra-se parcialmente destruído.

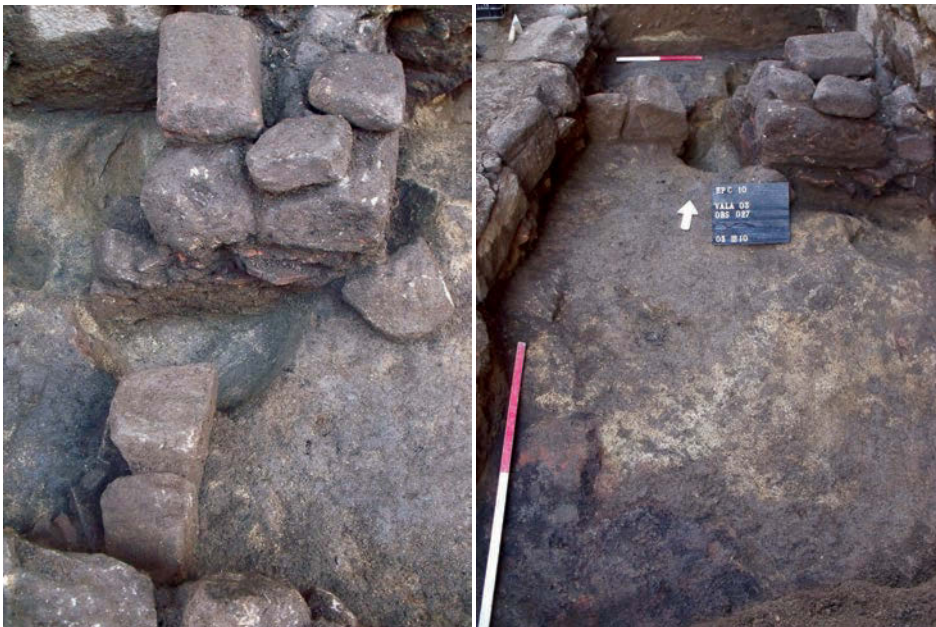
Figura 11. Pormenor das estruturas 3083 e 3072.

Figura 12. Aspecto geral da OBS 027 vala 03.

Junto do edifício nº 11, a deteção de depósitos com espólio romano, afetados pela cota da obra permitiu-nos efetuar uma sondagem de observação, OBS 027 (vala 03), que nos revelou a existência de dois alinhamentos com orientação O-E, coevos dos anteriores, assentes no afloramento rochoso. O mais antigo (UE 3083), tem apenas uma face e uma fiada de pedras, parece ter sido destruído pela construção do segundo muro. Posteriormente, no período contemporâneo, foi cortado pela construção de um caneiro em granito.

O segundo alinhamento (UE 3072) encontra-se afetado pela construção no período contemporâneo do edifício nº11, cuja fachada principal assenta sobre este. Associada a esta

estrutura, foi identificado um pavimento composto por terras negras e argila cozida (UE 3084) e um depósito com cinzas.

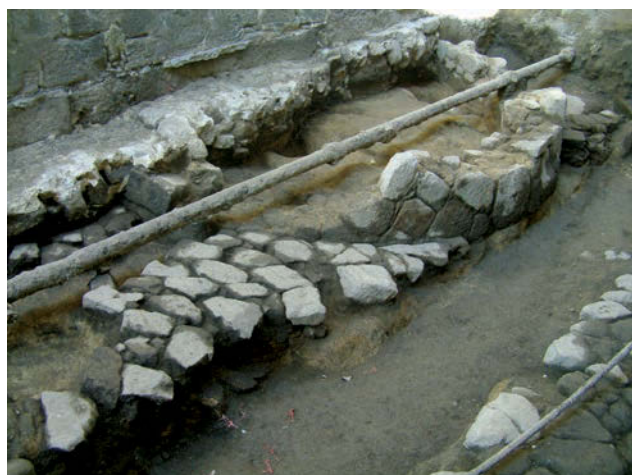
Figura 15. A casa castreja e pavimento coevo.

Do lado direito do arruamento em frente da casa nº39 e 41, foi detetado um edifício de planta circular (UE 2182), composto por duas fiadas de pedras de granito, ligadas por argamassa amareladas saibrosas. Possui cerca de 0.50 cm de largura e 3m de diâmetro, composto por duas

fiadas de pedra do lado exterior, é construído em aparelho misto, parte dele hexagonal. A sua construção foi efetuada no afloramento rochoso.

No seu interior, foram identificados a sua vala de fundação, 3 buracos de poste cortados na rocha, e 2 pavimentos em terra batida muito finos, um dos quais com cinza. Encostado à sua parede exterior observa-se o arranque de uma construção, muito danificada, que poderá corresponder a um vestíbulo (UE 2183).

Junto do edifício e estendendo-se para sul e este, ocupando quase toda a largura da rua, identificou-se um pavimento (UE 2145) coevo da construção circular. Composto por pedras

de granito de média e pequena dimensão, foi cortado na parte central e sul pela colocação nos anos 30 do séc. XX do sistema de saneamento.

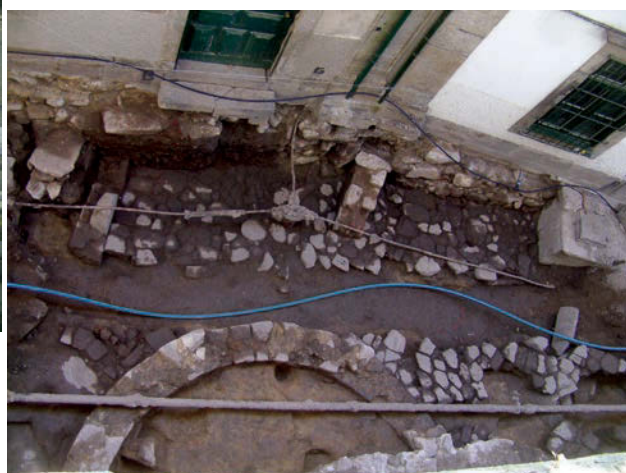
Figura 16. Aspecto geral das estruturas detetadas entre a casa nº 39 e 41.

Do lado esquerdo da rua, em frente do edifício de planta circular, sobre o lajeado (UE 2145) da época castreja, identificámos vestígios que nos indiciam a ocupação romana do castro. Foram detetados dois muros retilíneos e diversos depósitos. O pavimento encontra-se selado por depósitos romanos, do lado norte um

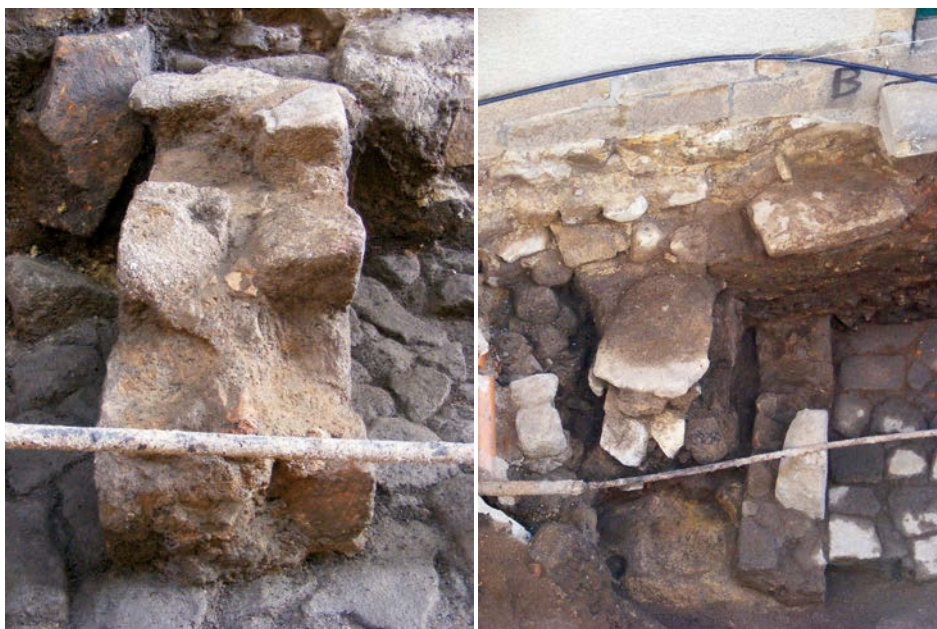
Figura 17. Muro (UE 2138).

Figura 18. Estrutura (UE 2143) detetada junto ao pavimento castrejo.

depósito possivelmente de aterro espesso e dois pavimentos em terra batida, que foram cortados pela construção do muro sul (UE 2138).

Os muros com construção idêntica possuem cerca de 0.50cm de largura, com pedras de pequena e média dimensão ligada por argila acastanhada. Foram cortados pela abertura da vala para a colocação do saneamento nos anos 30 do séc. XX.
