Projeto *MUNHOS*: moagens tradicionais na ribeira de Sá e ribeiros das Cruzes e da Bufareira (Santo Estêvão de Barrosas, Lousada)

Resumo

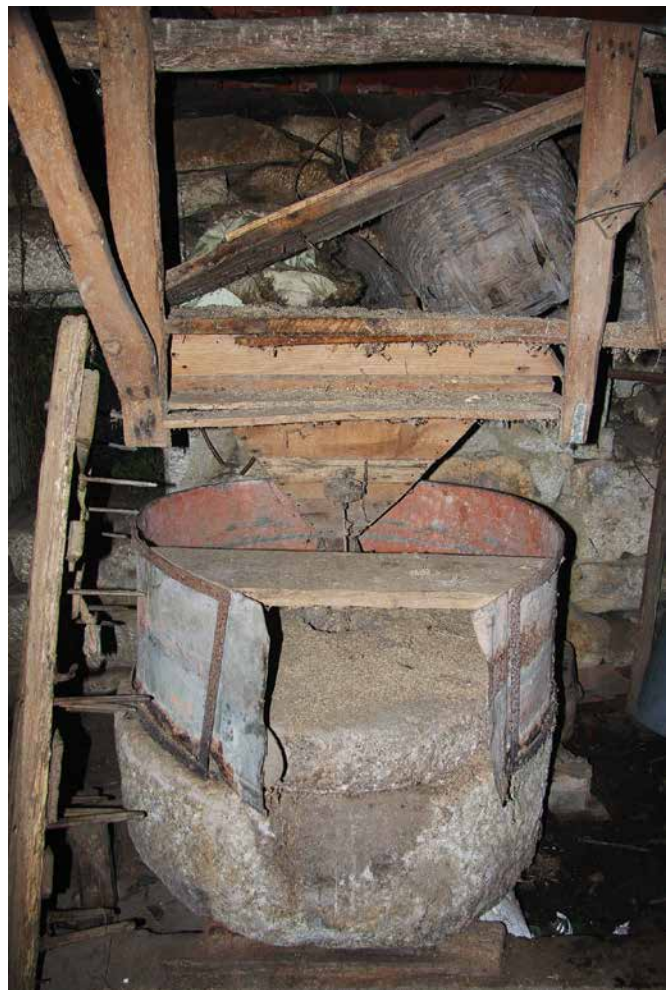
Figura 11. Mecanismo de moagem do “Moinho do Barroco 1” (SA6).

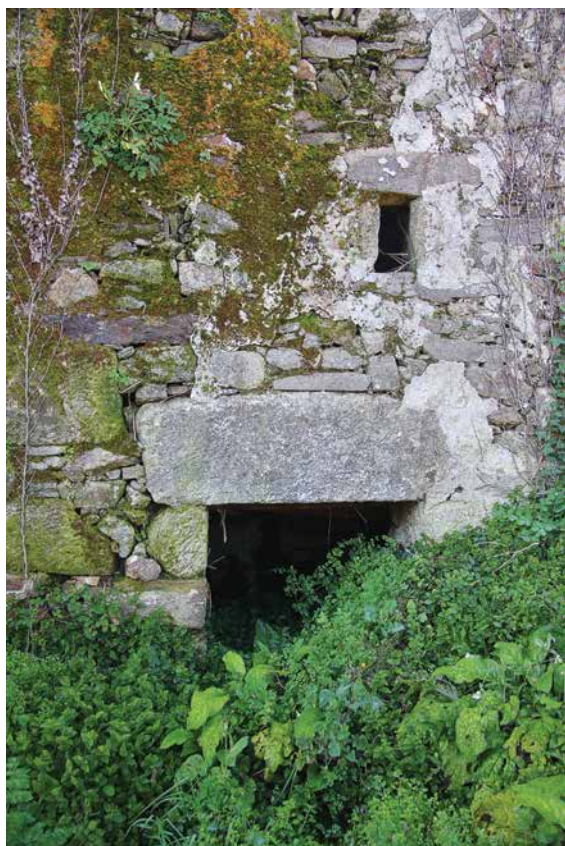
Figura 12. Alçado nascente do “Moinho da Venda” (RF1). Pormenor do aparelho misto, com evacuação de água e postigo estruturados em granito.

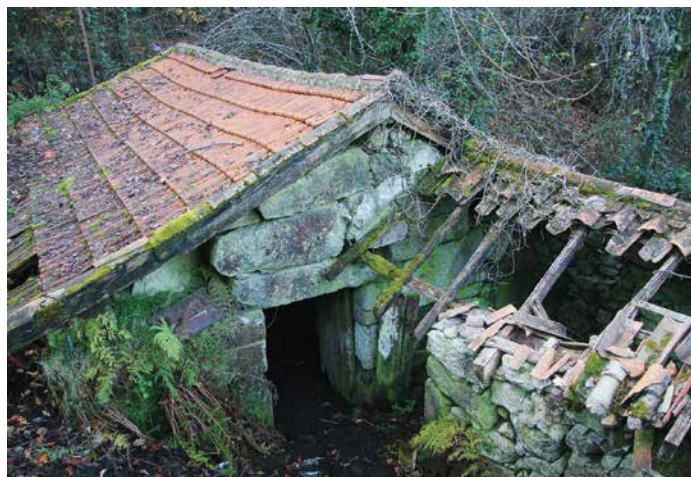
Figura 13. Perspetiva geral do “Moinho do Barroco 1” (SA6), com aparelho em perpianho, e do respetivo anexo em ruínas.

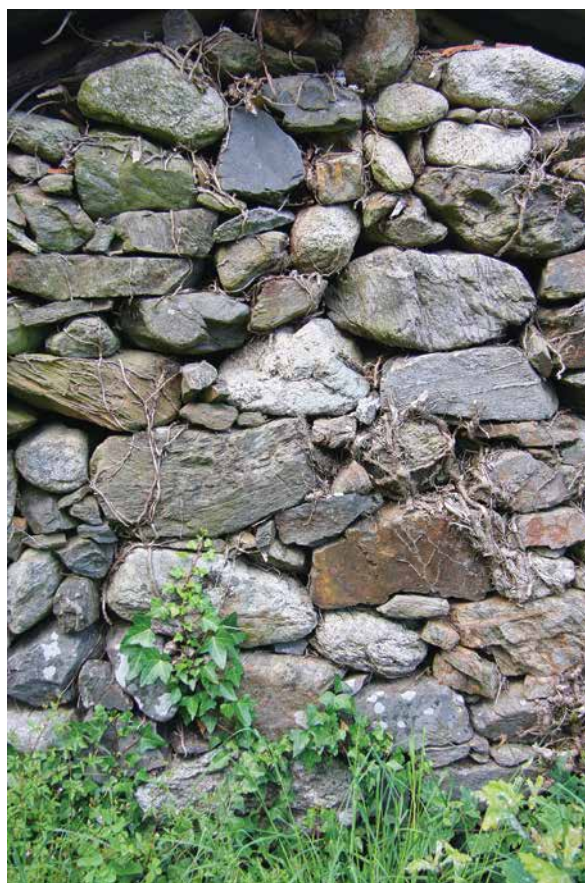
Figura 14. Pormenor de aparelho do “Moinho do Outeiro” (SA1). Exemplo de uma parede não aparelhada utilizada como solução construtiva em diversos moinhos de Santo Estêvão de Barrosas. Atente-se na presença de diferentes litologias: granito, corneana e xisto.

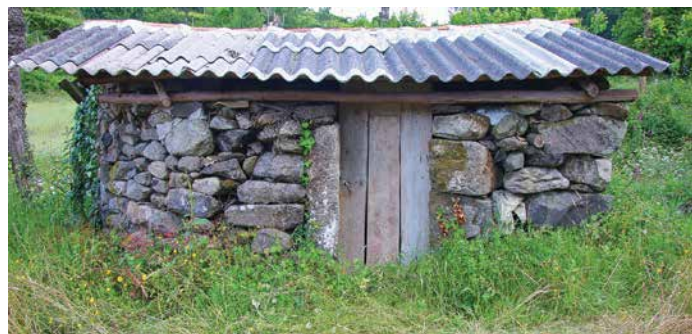
Figura 16. Aspecto geral do "Moinho do Outeiro" (SA1) e respetiva cobertura em chapas de zinco e fibrocimento.

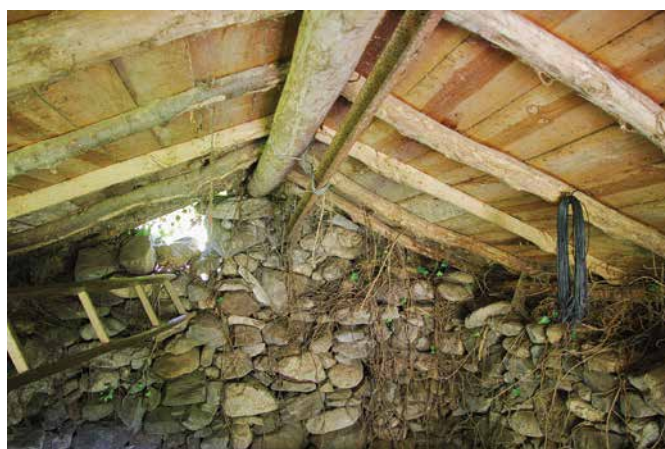
Figura 17. Telhado com forro em madeira do "Moinho de Ventoselas 1" (SA2).

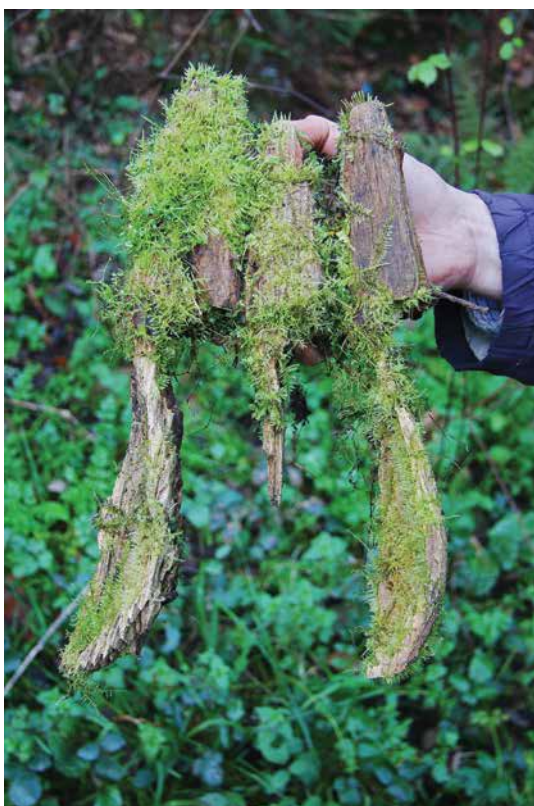
Figura 18. Parte do penado do rodízio do “Moinho do Barroco 1” (SA6).

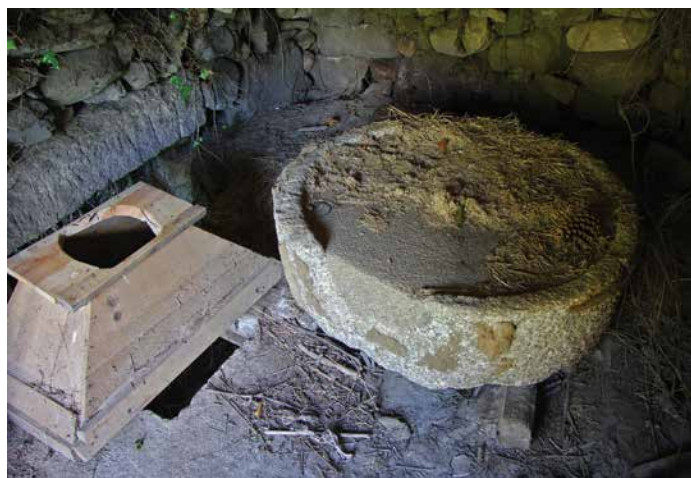
Figura 19. Mó “dormente” (pé) e “dorneira” (interior do “Moinho de Ventoselas 1”, SA2).

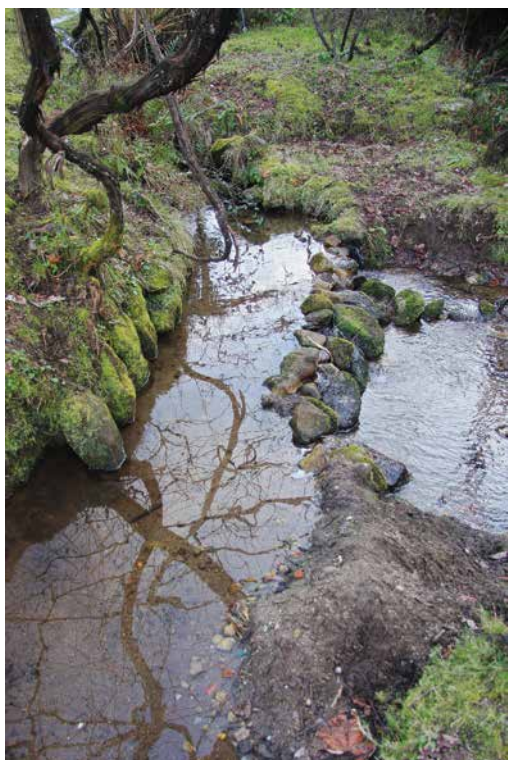
Figura 23. Açude do "Moinho do Barroco 1" (SA6), localizado na ribeira de Sá.

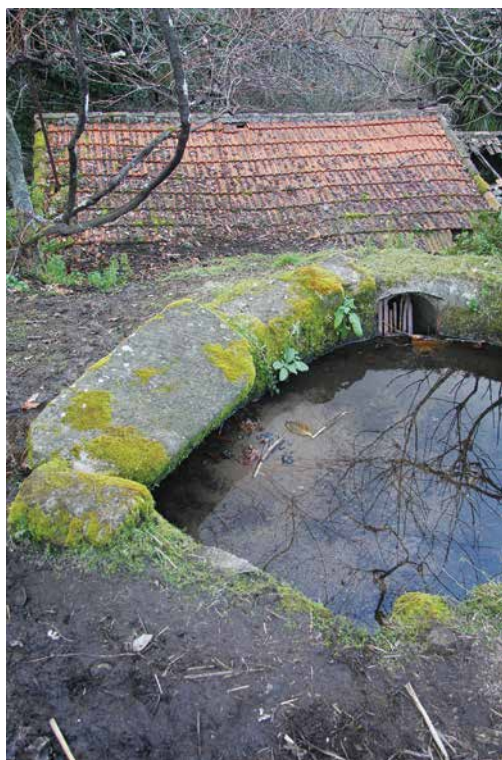
Figura 24. Presa de água com pedra de lavadouro, situada à entrada do cubo do "Moinho do Barroco 1" (SA6).

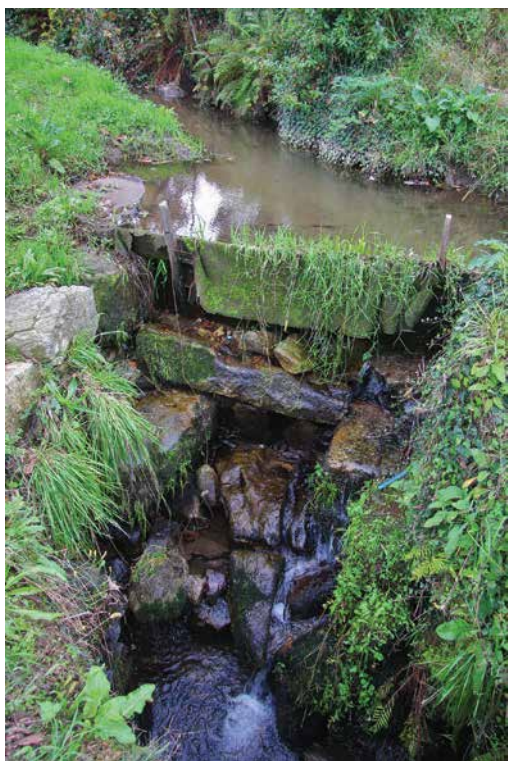
Figura 25. Açude do "Moinho de Ventoselas 2" (SA3), localizado na ribeira de Sá.

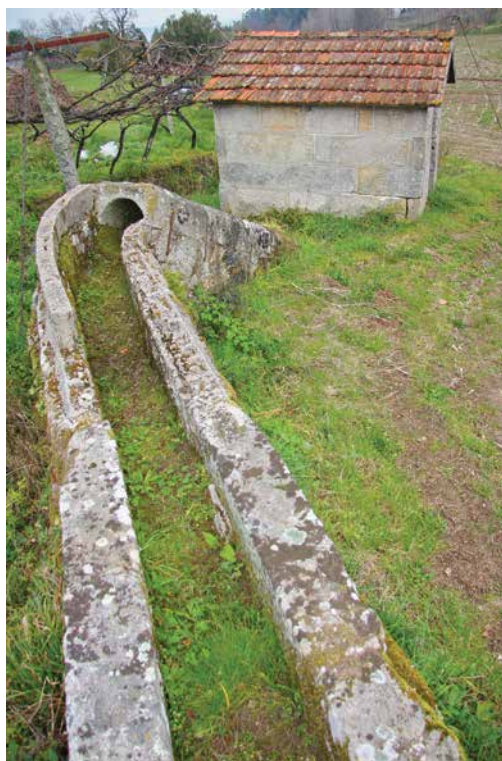
Figura 26. Levada sobrelevada, em pedra, do "Moinho de Ledesma" (BUF1).

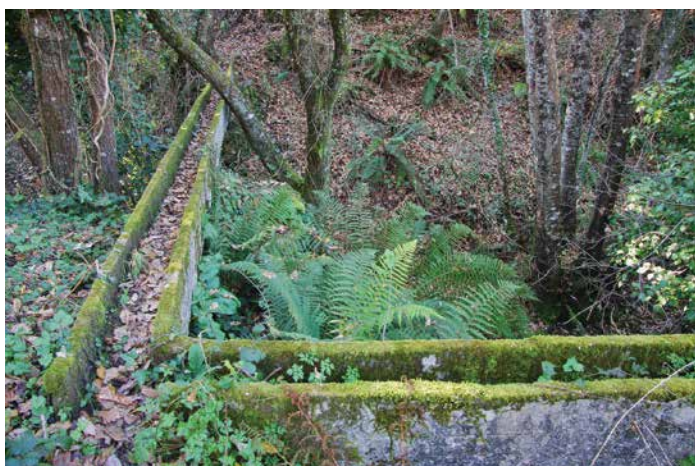
Figura 27. Levada sobrelevada, em cimento, sobre a ribeira de Sá ("Moinho do Carvalho", SA7).

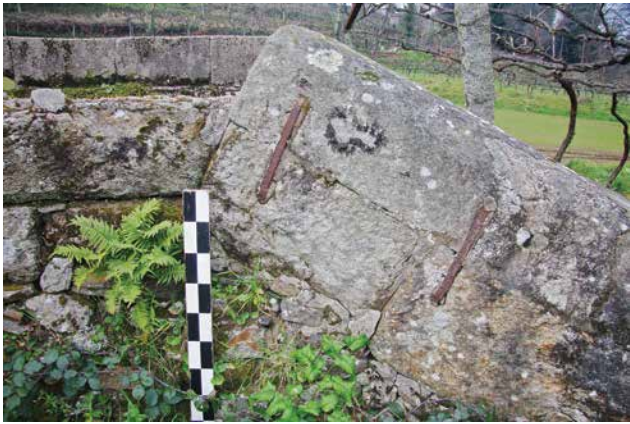
Figura 29. Pormenor dos anéis de secção quadrangular de granito, pertencentes ao cubo do “Moinho de Ledesma” (BUF1). Atente-se nos grampos metálicos destinados a fixar os anéis e a manter a estanquicidade do cubo.

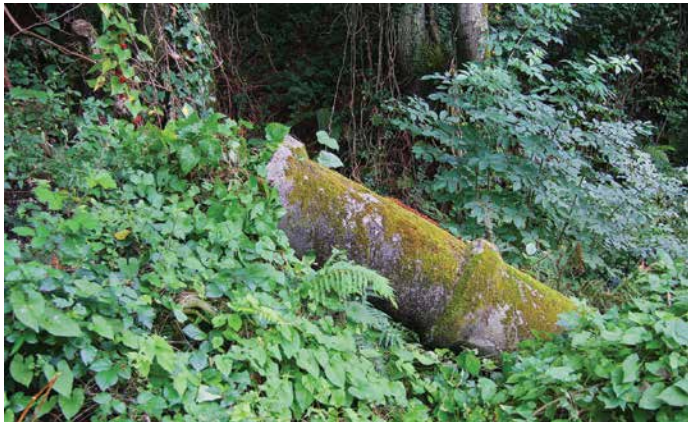
Figura 30. Cubo em manilhas de cimento (“Moinho do Carvalho”, SA7).

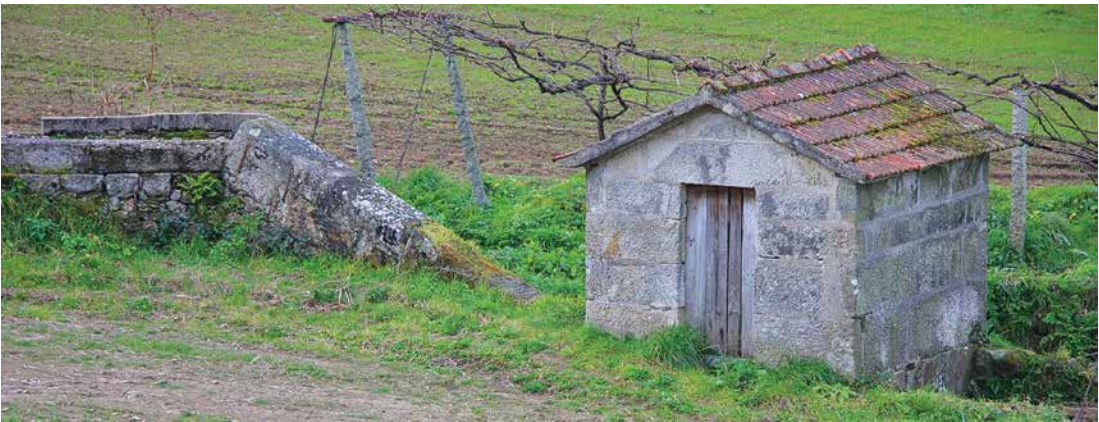
Figura 31. Perspetiva nascente do “Moinho de Ledesma” (BUF1) e respetivo cubo com levada sobrelevada.

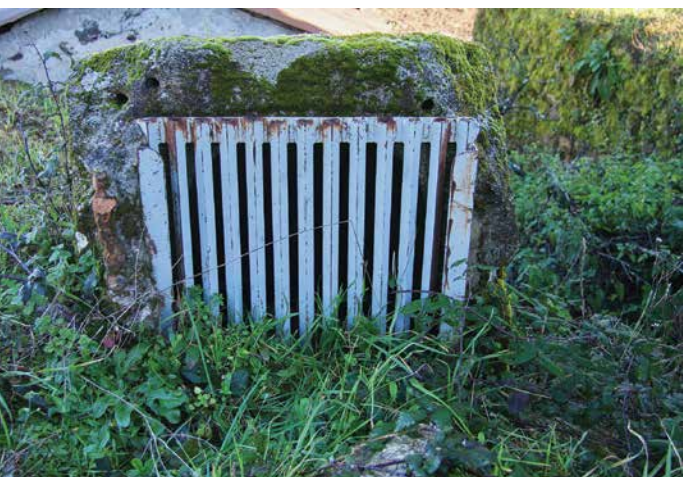
Figura 32. Pormenor do sistema de filtragem (grade metálica) do cubo do “Moinho da Venda” (RF1). Atente-se no pormenor dos orifícios de fixação do primitivo sistema de filtragem, junto à boca do cubo.

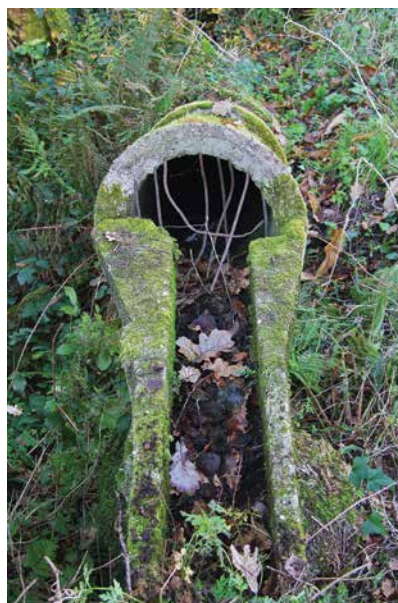
Figura 33. Aspecto da boca do cubo do “Moinho do Carvalho” (SA7), com vestígios do respetivo sistema de filtragem (grade metálica).
