# Acompanhamento arqueológico das obras de remodelação do Salão Paroquial de Nespereira

Manuel Nunes\*, Paulo Lemos\*\* e Joana Leite\*\*\*

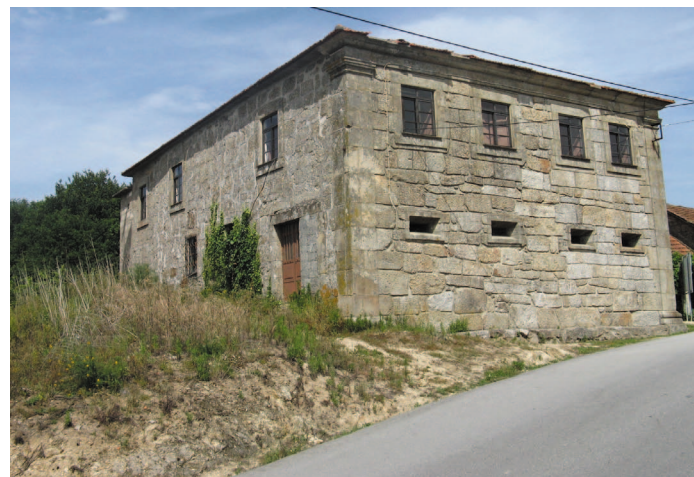
Figura 2. Vista geral dos alçados Sudoeste e Noroeste do Salão Paroquial antes das obras de requalificação.

O edifício, com linhas eminentemente rectas e abundantes aberturas (janelas e frestas) ao nível do rés-do-chão e do andar, apresenta paredes duplas no rés-do-chão e andar das fachadas Sudeste e Sudoeste, e paredes de fiadas simples no último terço da fachada Noroeste (rés-do-chão e andar) e fachada Nordeste (Fig.2).

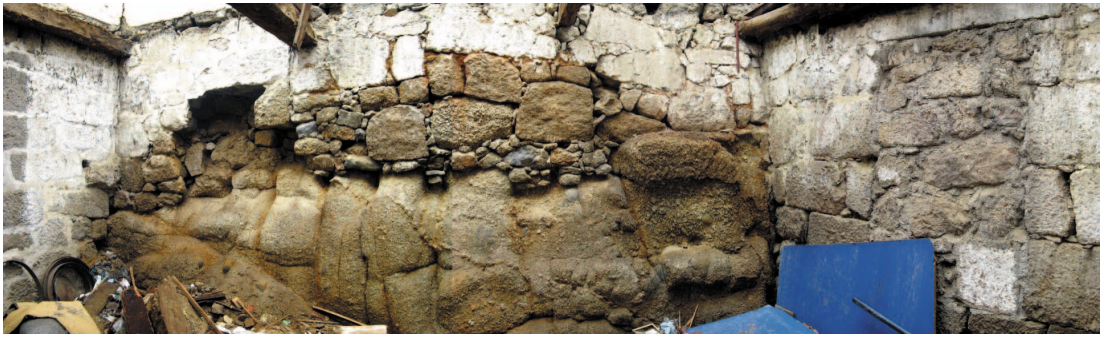
Figura 3. Perspectiva interior da “loja” do Salão Paroquial de Nespereira, antes das obras de requalificação. Note-se o substrato geológico onde assentaram as fundações do edifício assim como a presença de uma porta selada na parede lateral (direita).

Ao nível do rés-do-chão, todos os compartimentos, à excepção da “loja”, apresentam um nível de circulação que se desenvolve à mesma cota. Esta dependência, escavada no geológico e rebaixada cerca de 0,40 m em relação à cota da soleira da actual entrada voltada a Sudeste, apresentava primitivamente uma segunda porta voltada a Norte, que permitia a ligação directa com o “quinteiro” (Fig.3), um espaço delimitado fisicamente pelos muros da Quinta do Passal, e onde se localizava o poço e o tanque. Presentemente, a “loja” encontra-se destituída da sua função primitiva<sup>2</sup>, servindo apenas de depósito de materiais.

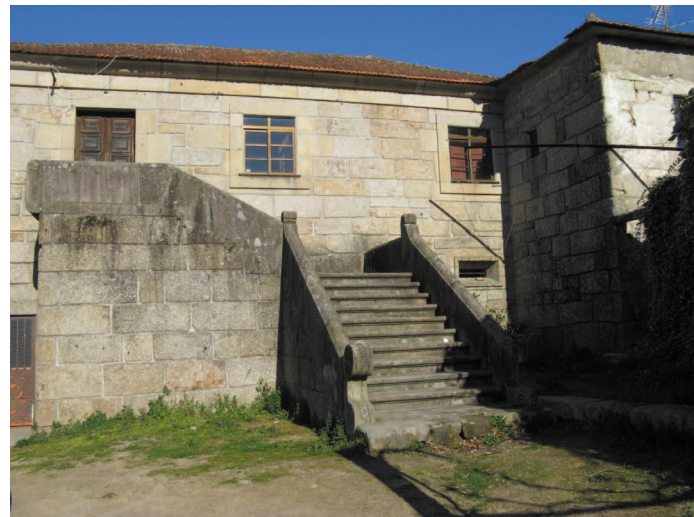
Figura 4.-Fachada Sudeste do Salão Paroquial antes das obras de requalificação.

O acesso ao edifício é feito, ao nível do rés-do-chão por várias portas simples, distribuídas por todas as fachadas, constituídas por ombreiras rectas e lisas e soleiras sobrelevadas. Ao nível do andar, o acesso é feito por uma imponente escadaria em “L”, com guardas (Fig.4).

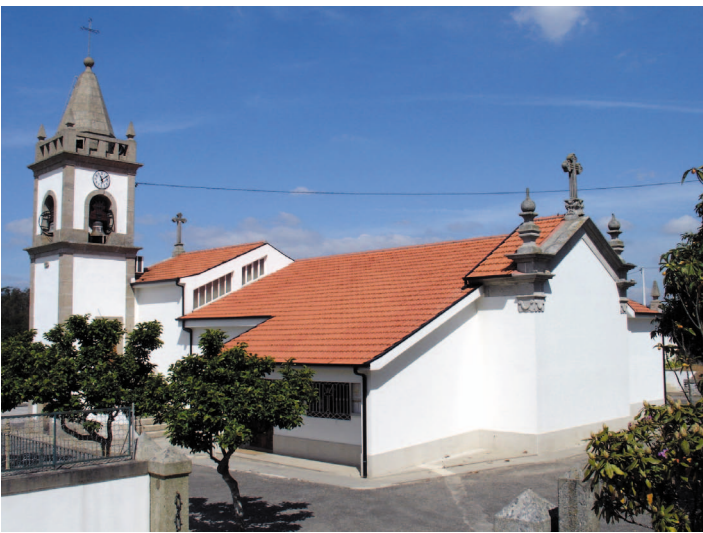
Figura 5a. Vista geral do actual templo paroquial de Nespereira (vista Sudeste).

Para além da parede da cabeceira da capela-mor, de alguns elementos decorativos reaproveitados, designadamente entablamentos, frontões, pináculos (século XVIII) e cruzeiros (século XVII) que actualmente encimam o edifício, de um conjunto de vários painéis de azulejos hispano-árabes de aresta e alicatados, datados do século XVI, recolhidos nos entulhos provenientes da demolição da antiga construção (Nunes et al, 2008:162-163) e das breves linhas deixadas sobre o templo nas Memórias Paroquiais de 1758<sup>5</sup>, nada resta que ateste a arquitectura do primitivo templo medieval da Paróquia de Nespereira (Fig.5a 5b).

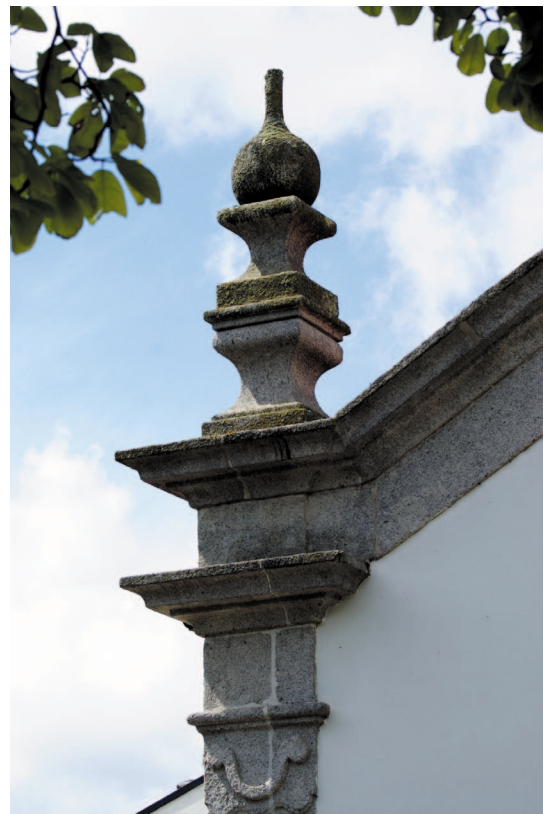
Figura 5b. Pormenor do remate da cabeceira da capela-mor da Igreja Paroquial de Nespereira, um dos derradeiros vestígios do templo Setecentista.

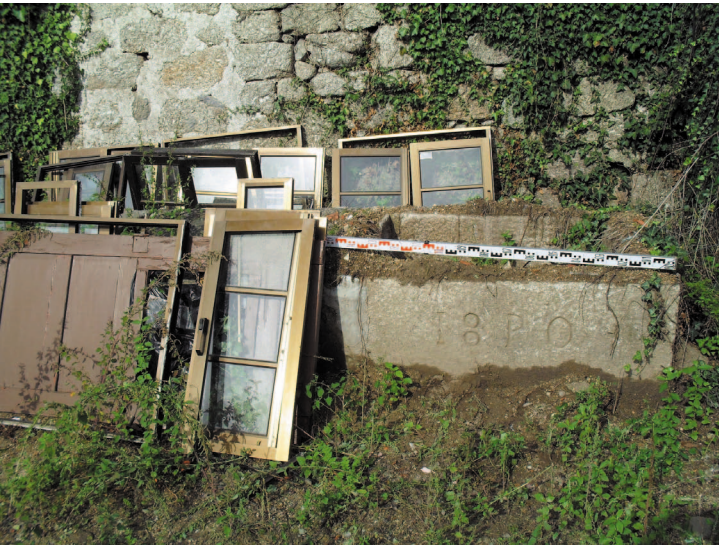
Figura 6a. Aspecto do murete do poço e respectivo silhar epigrafado a quando da sua detecção durante os trabalhos de prospecção.

Durante a fase de prospecção, que antecedeu o acompanhamento formal, foi identificado no “quinteiro” do Salão Paroquial, na face Este do murete que delimita um poço atulhado em anos recentes, um silhar granítico epigrafado (Fig.6a e 6b). O silhar, com forma paralelepípedica revelou uma inscrição com algarismos e siglas capitais em bom estado de conservação, disposta ao longo de uma única linha<sup>8</sup>.

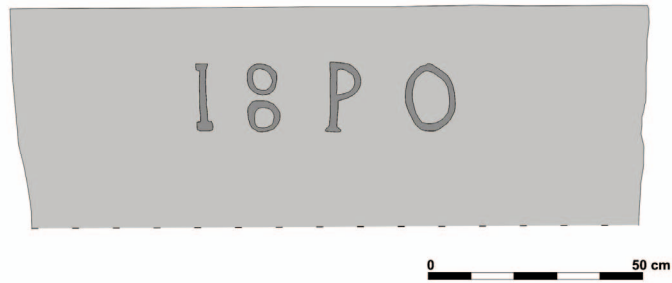
Figura 6b. Inscrição memorativa identificada no murete de delimitação do poço situado no “quinteiro” do Salão Paroquial.

Apesar da infrutífera tentativa de leitura integral da inscrição, por manifesto desconhecimento do contexto em que terá sido lavrada, tendo em conta o tipo e a forma dos caracteres, bem como a disposição do campo epigráfico, aventa-se a possibilidade de se tratar de uma inscrição memorativa, possivelmente associada à construção do poço e, portanto, presumivelmente coeva da reedificação do salão paroquial, no século XVIII. A possibilidade de se tratar de uma pedra epigrafada reaproveitada

<sup>8</sup> Medidas: Silhar: 148cm x 62cm x 20cm; Linha epigráfica: 59cm; Altura das letras: max.16cm; min.15cm.

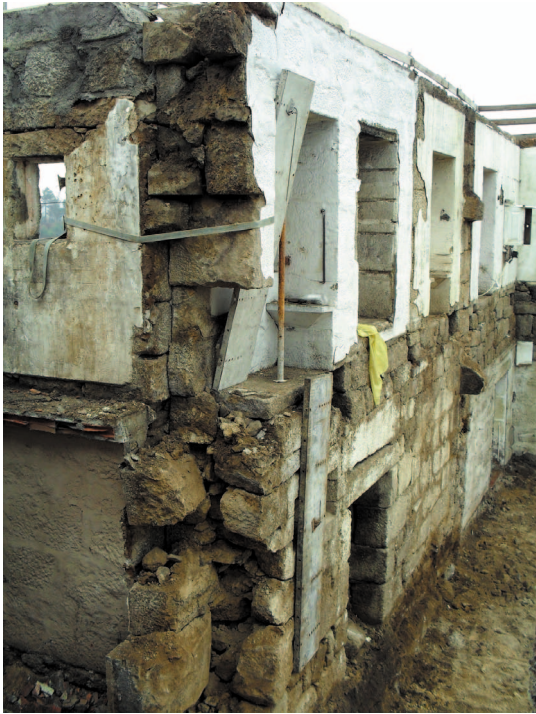
**Figura 8.** Pormenor da zona de contacto entre paredes duplas e simples da fachada Sudeste, correspondente a uma ampliação que reconfigurou, entre o século XIX e XX, a volumetria do edifício.

litológico e nas argamassas que o consolidavam – e das paredes interiores adossadas à fachada Sudeste (Fig.8). Por outro lado, como adiante se verá, a presença de elementos pétreos reaproveitados é outra característica desta área “nova” do Salão Paroquial.

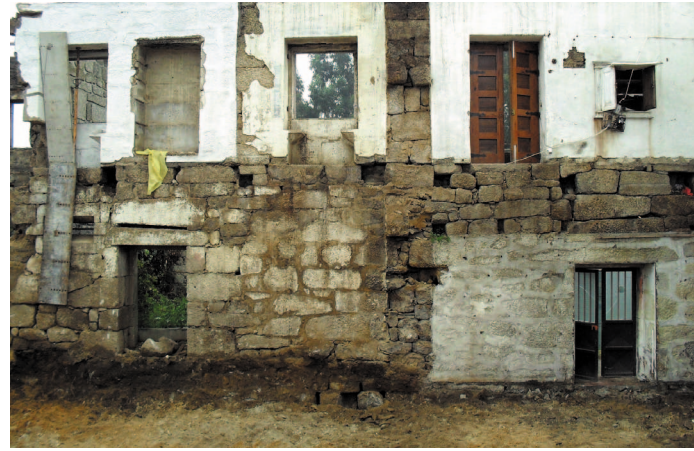
**Figura 9.** Perspectiva interior da fachada Sudeste após a demolição das paredes interiores.

Constatou-se, igualmente, que as fachadas Sudeste, Sudoeste, parte da fachada Noroeste e ainda a parede divisória que definia, a Nordeste a área de demolição, apesar de apresentarem aparelhos com acabamentos e materiais distintos, revelaram paredes duplas estruturalmente interligadas, coevas entre si, que suportavam uma área edificada de planta quadrangular correspondente ao edifício primitivo, suposição, de resto, sustentada pelas posteriores acções de desaterro (Fig.9 e 10).

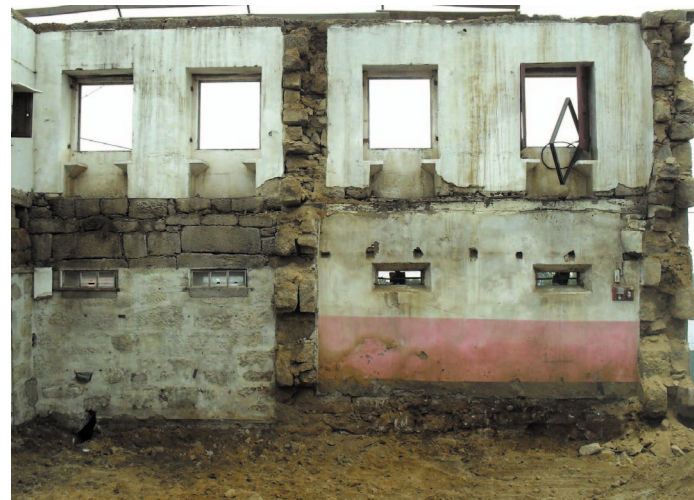
**Figura 10.** Perspectiva interior da fachada Sudoeste do Salão Paroquial após as obras de demolição, sendo evidentes os negativos das paredes internas (ao centro) e o arranque da parede da fachada Noroeste (direita).
