Diacronia da ocupação do edifício N.P. 47-49/89-90, Rua da Fonte Taurina/Muro dos Bacalhoeiros

Helena Marçal *

O projeto de ampliação do Porto Pestana Hotel (2013-2015), na Ribeira do Porto, junto à Rua da Fonte Taurina e ao Muro dos Bacalhoeiros (muralha medieval), implicou a intervenção arqueológica (estudo do edificado, acompanhamento e escavação arqueológica), enquadrada pela empresa Ricardo Teixeira & Vítor Fonseca, Arqueologia e Património, Lda., nos seis edifícios integrados no projeto.

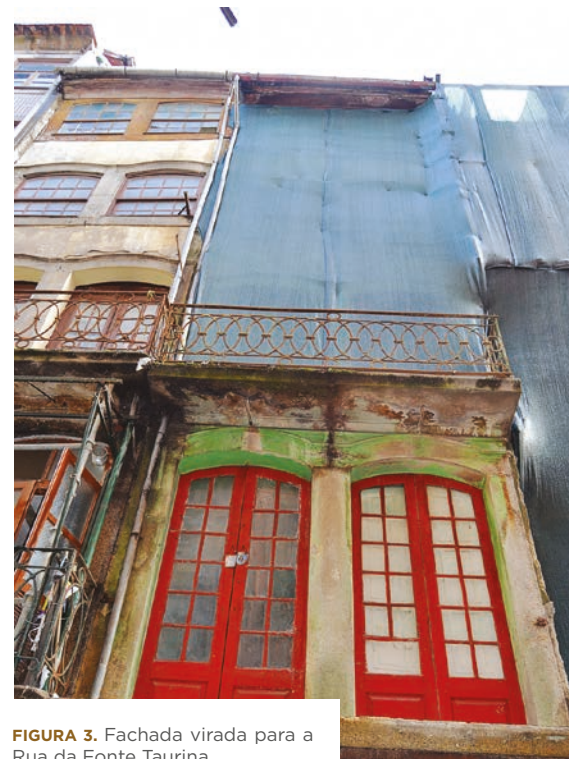
FIGURA 3. Fachada virada para a Rua da Fonte Taurina.

O edifício é estreito, alto, com pé-direito mais baixo que os contíguos, com cerca de 19 m de comprimento. Possui fachada norte virada para a Rua da Fonte Taurina, com quatro andares, aos quais acresce o piso 0. Nos pisos 3 e 4 existem dois vãos retangulares de janelas de guilhotina, com padieiras arqueadas e moldura em granito. Nos pisos 1 e 2 abrem-se dois vãos retangulares de janela de sacada em madeira, envidraçadas, retangulares, com moldura em granito e padieiras arqueadas, que dão acesso a varanda em granito e ferro forjado. No piso 0, dois vãos de porta de uma folha em madeira maciça dão acesso ao interior do edifício.

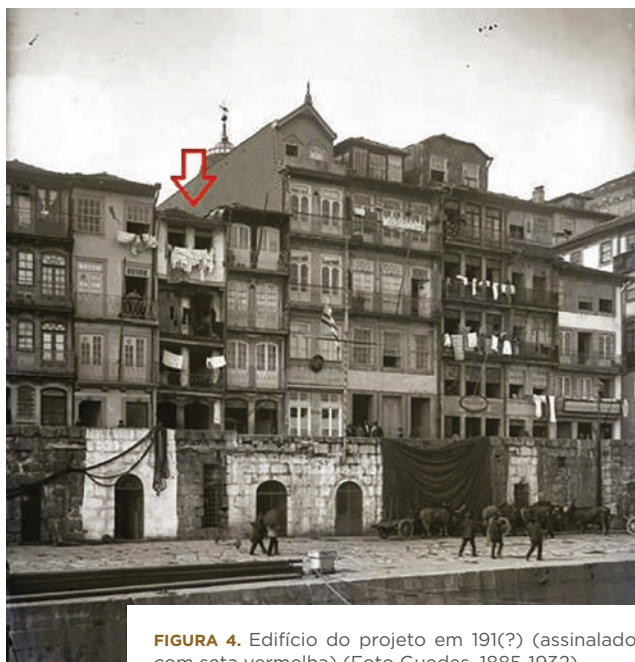
FIGURA 4. Edifício do projeto em 191(?) (assinalado com seta vermelha) (Foto Guedes, 1885-1932).

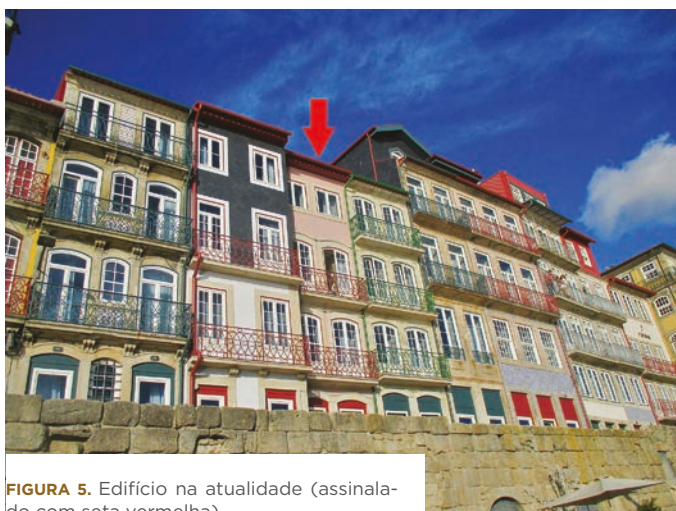
FIGURA 5. Edifício na atualidade (assinalado com seta vermelha).

As fachadas são construídas em diferentes materiais. No piso 4 utiliza-se a madeira (na fachada sul, o tabique e, a norte, taipa de rodízio tipo cruz de Santo André). Nos restantes pisos, a alvenaria de granito. Nas paredes laterais dos quatro pisos superiores empregam-se diversas técnicas, com recurso à utilização de madeira, argamassa e tijolo: o tabique, a taipa de rodízio tipo cruz de Santo André e a taipa de prumos ao alto. Somente as paredes dos pisos -1 e 0 são construídas em alvenaria de granito. Estas são paredes meeiras, partilhadas com os edifícios adjacentes. As paredes interiores são construídas em taipa de fasquio ou tabique.

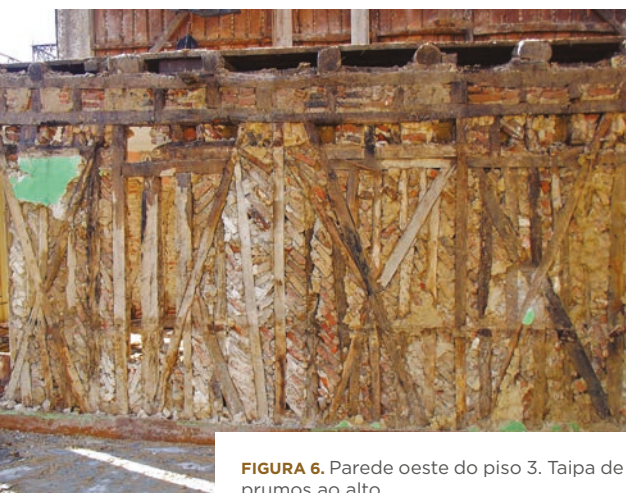
FIGURA 6. Parede oeste do piso 3. Taipa de prumos ao alto.

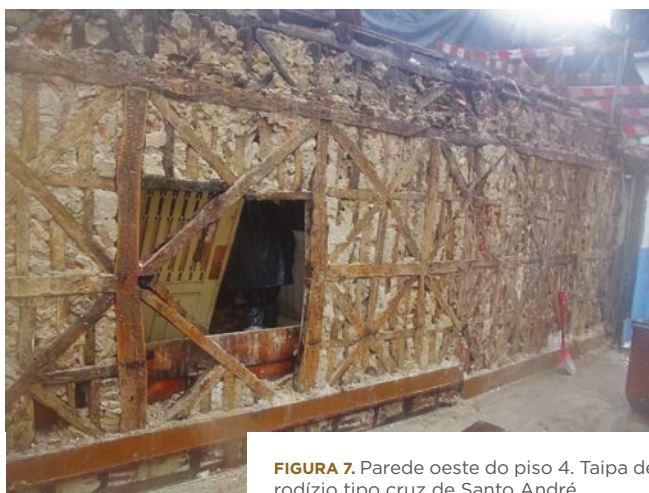
FIGURA 7. Parede oeste do piso 4. Taipa de rodízio tipo cruz de Santo André.

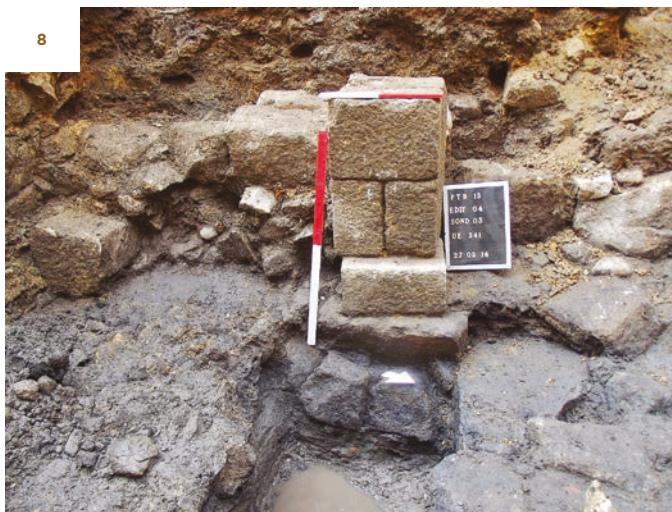
FIGURA 8. Detalhe do pilar em granito e do seu alicerce (UE 341).

Fase I – Os vestígios mais antigos de ocupação do espaço são anteriores à construção do edifício original. A esta fase corresponde um pilar em granito (UE 341), identificado *in situ*, inserido na parede oeste do piso -1. A sua preservação deve-se ao facto de ter sido integrado na parede da nova construção. Associado a este foi identificado um lajeado em granito (UE 345), na área de ocupação do edifício adjacente, sendo que, do lado contrário, na área ocupada pelo atual edifício, foi detetado um pavimento em terra batida (UE 328), bem como a camada de preparação para o seu assentamento. Sob esta foi identificado um lastro em pedra de granito, que poderá estar associado à preparação para a colocação do pavimento ou à destruição de uma estrutura.

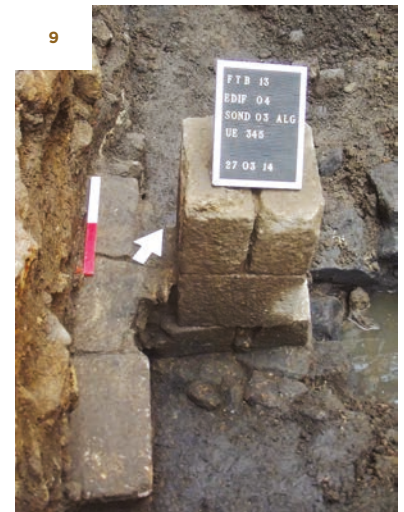
FIGURA 9. Pormenor do lajeado em granito (UE 345), coevo do pilar.

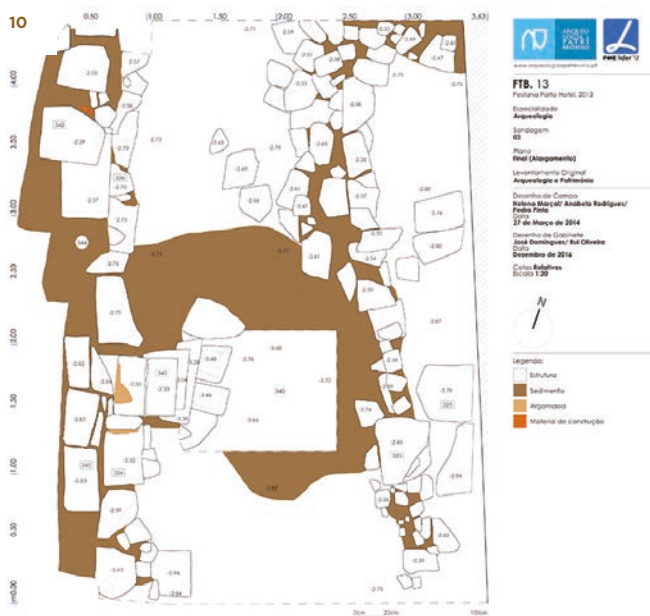
FIGURA 10. Plano final da sondagem O3 após o desmonte das paredes oeste e este Marçal, et al., 2014-2016).

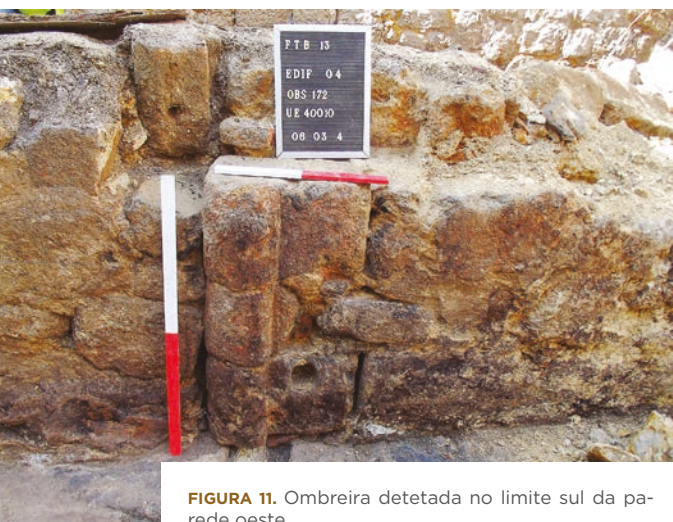
FIGURA 11. Ombreira detetada no limite sul da parede oeste.

O edifício atual integra um lote estreito e comprido (com cerca de 57 m²), cujas dimensões originais seriam mais reduzidas, uma vez que o limite sul do edifício estaria recuado, cerca de 4 m, em relação à muralha. A essa distância identificámos as costuras das paredes do piso -1, que devem corresponder ao limite sul do edifício. Na parede de meação do lado oeste foi identificada *in situ* uma ombreira de porta, composta por três fiadas de pedras, acima do lajeado contemporâneo. Esta assenta sobre uma pedra com um rasgo, que poderia estar associada ao funcionamento de uma porta.

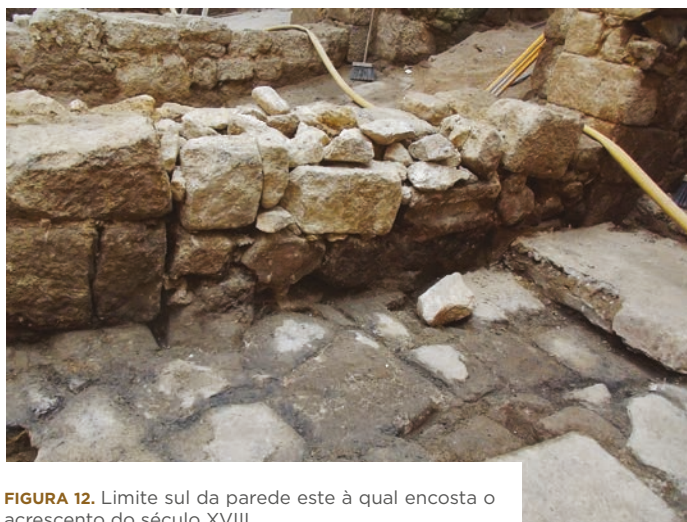
FIGURA 12. Limite sul da parede este à qual encosta o acrescento do século XVIII.

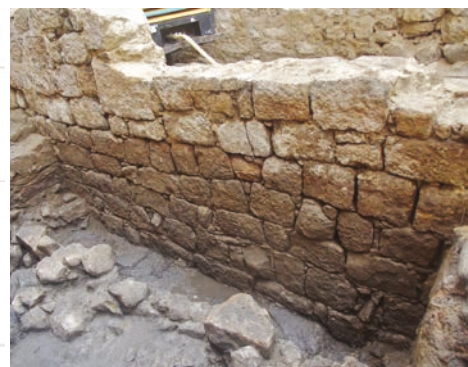
FIGURA 14. Pormenor da parede este, onde se visualiza a diferença de aparelho construtivo.

O levantamento do lajeado para abertura da sondagem 03, no centro do edifício, permitiu-nos obter uma leitura em profundidade do paramento interior das paredes medievais. A sua observação permitiu-nos concluir que, a partir da terceira fiada acima do lajeado, que coincide com o limite da ombreira, o aparelho das paredes é diferente, o que nos leva a crer que a parede acima da ombreira tenha uma cronologia mais recente. O edifício terá, em determinada altura, sido objeto de obras, que reconstruíram parcialmente as paredes e integraram o que remanesceu no novo edifício.

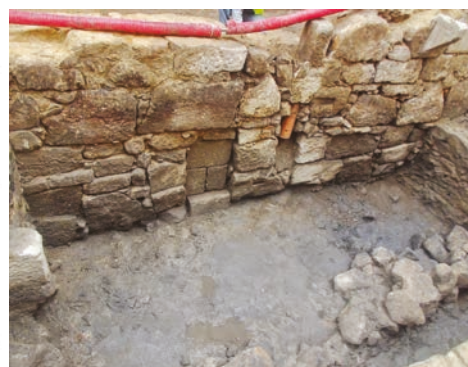
FIGURA 16. Pormenor da parede este, onde se visualiza a diferença de aparelho construtivo.

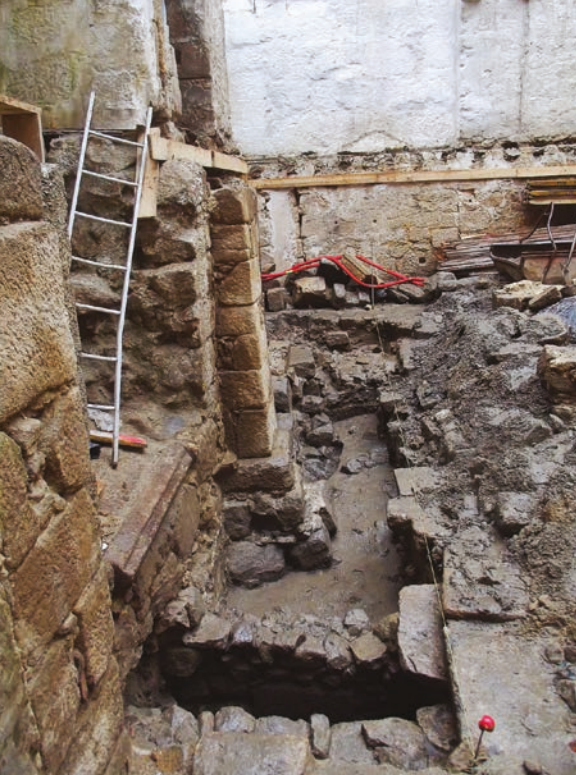
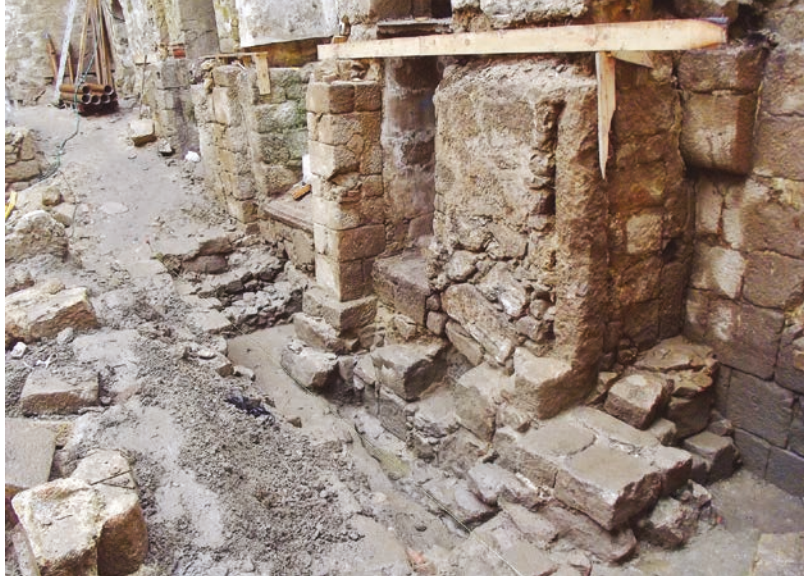
FIGURAS 17 E 18. Memória da antiga viela entre o limite sul dos edifícios e a muralha.

O desmonte da faixa sul dos edifícios permitiu-nos obter um vislumbre do que poderia ser a viela medieval, situada entre estes e a muralha, e que permitia a circulação junto da face interna desta. A viela terá deixado de ter utilidade no período contemporâneo, tendo sido “engolida” pelo avanço dos edifícios sobre o Muro dos Bacalhoeiros.

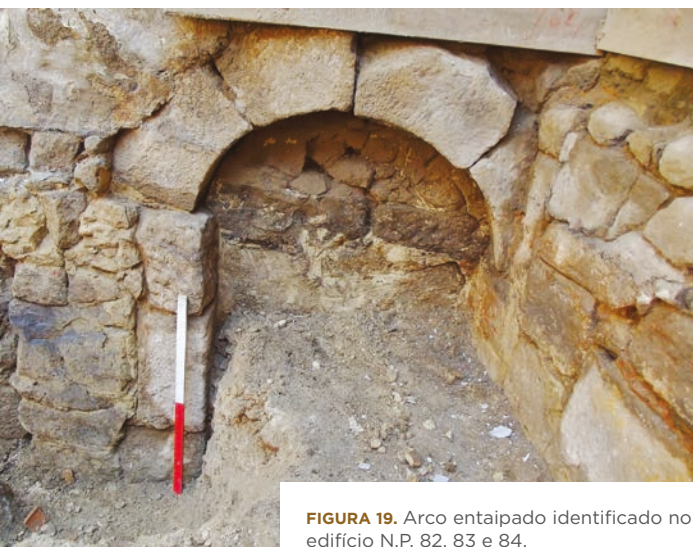
FIGURA 19. Arco entaipado identificado no edifício N.P. 82, 83 e 84.

Vestígios deste sistema foram também detetados nos restantes edifícios integrados no projeto, mas somente no edifício N.P. 82, 83 e 84 do Muro dos Bacalhoeiros ficou preservado um arco de volta perfeita, o que nos elucidou sobre como poderia ser esta estrutura. A sua construção teria como objetivo a manutenção da circulação no espaço público sob a arcaria e permitir, em simultâneo, a sustentação dos pisos superiores que, com esta construção, avançam alguns metros para sul, na direção da muralha, aumentando, assim, o seu comprimento.

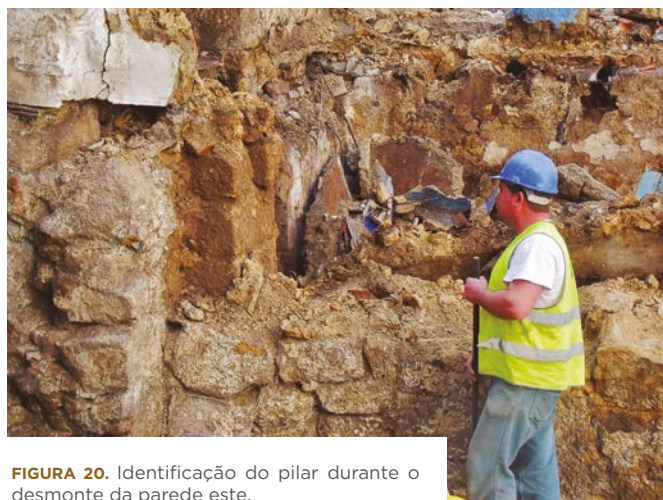
FIGURA 20. Identificação do pilar durante o desmonte da parede este.

Fase III – Durante o período moderno o edifício terá sofrido obras que lhe alteraram a fisionomia. Num primeiro momento (século XVI(?)), foi mantido o alinhamento da fachada medieval, com obras de restauro ou reconstrução visíveis no paramento dos pisos 0 e -1. Num segundo momento (século XVII(?)), terá sido construída uma arcaria, assente em pilares de granito, que se localizavam em cada uma das paredes. Identificá-mos o pilar de assentamento do arco da parede este e a base do pilar da parede oeste.

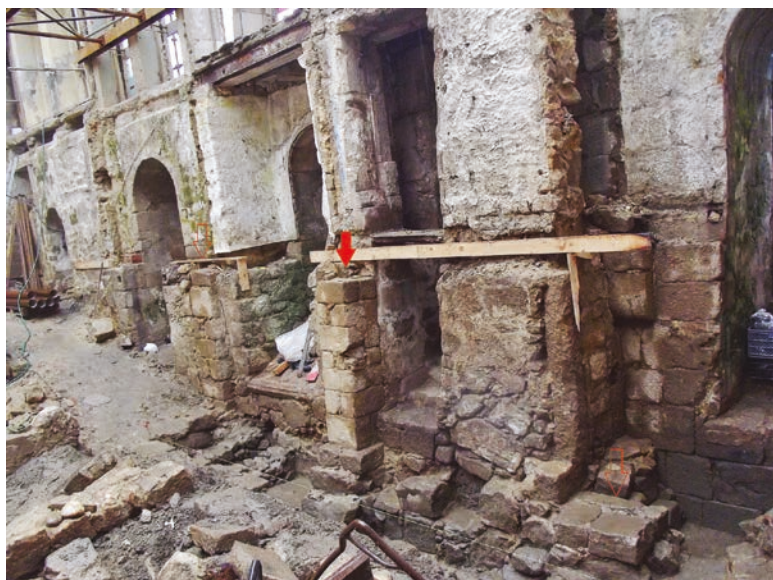
FIGURA 21. Linha de pilares para assentamento da arcaria (assinalados com seta vermelha).

Associada aos pilares, foi detetada uma linha de pedras que encosta à base destes, cuja funcionalidade ainda não conseguimos aferir com clareza, podendo tratar-se de um pavimento ou de uma soleira.

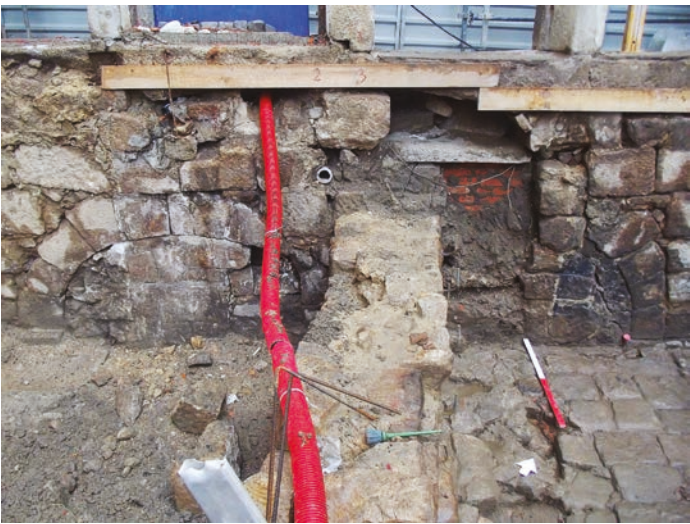
FIGURA 24. Arcos da fachada norte dos edifícios.

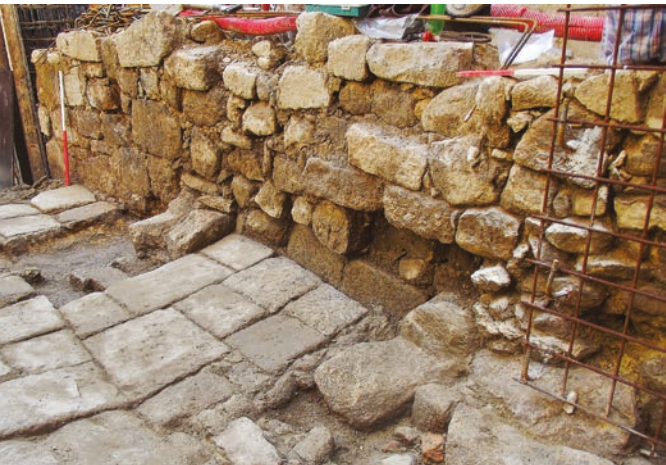
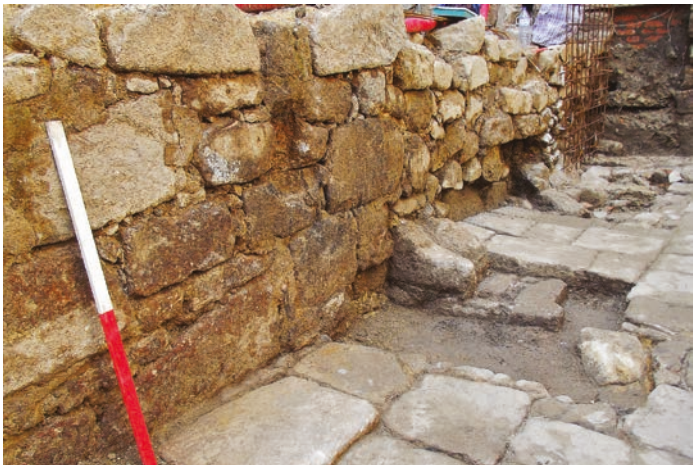
FIGURAS 25 E 26. Perspetivas da parede da faixa norte da parede oeste.

Consideramos a hipótese de estas duas fachadas terem estado integradas no mesmo edifício, uma vez que o troço de parede que as separa é mais recente e possui um aparelho mais arcaico. Este encosta à fachada, ocultando parcialmente a lateral do arco, e a uma costura a cerca de 4 m para sul da fachada.

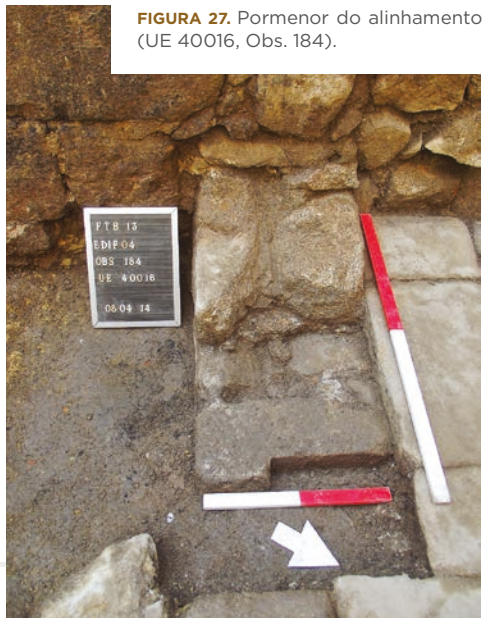
FIGURA 27. Pormenor do alinhamento (UE 40016, Obs. 184).

O avanço da parede para norte assentou sobre dois alinhamentos paralelos (UE 40015 e 40016), com orientação oeste-este, cuja funcionalidade ainda não conseguimos esclarecer com clareza.

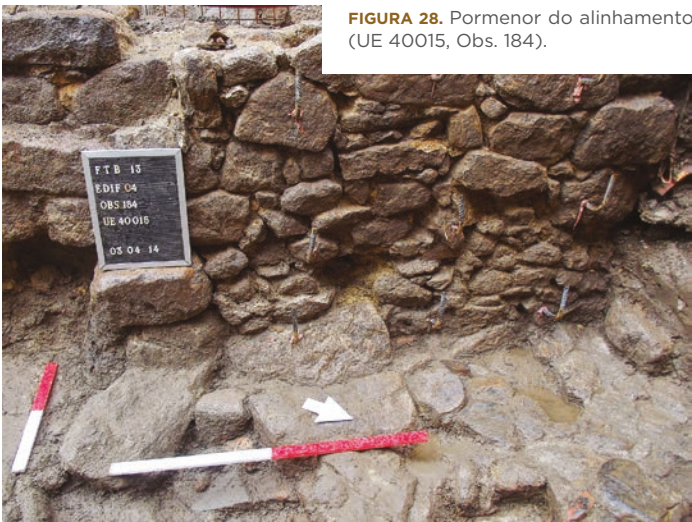
FIGURA 28. Pormenor do alinhamento (UE 40015, Obs. 184).

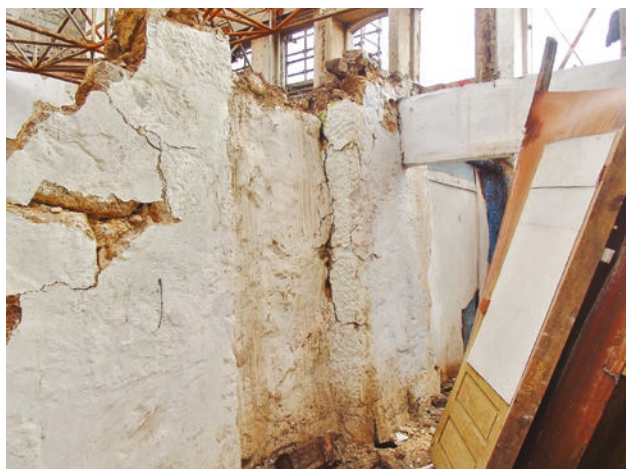
FIGURA 29. Parede este do piso 0. Vão de porta entaipado.

Pensamos que datará desta fase o vão de porta (entaipado) identificado na parede este do piso 0, a cerca de 1 m da costura da faixa sul. Este permitiria a comunicação entre os dois edifícios contíguos, o que nos leva a pensar que estes possam ter estado, em determinado momento, integrados no mesmo espaço habitacional. Não seria in-

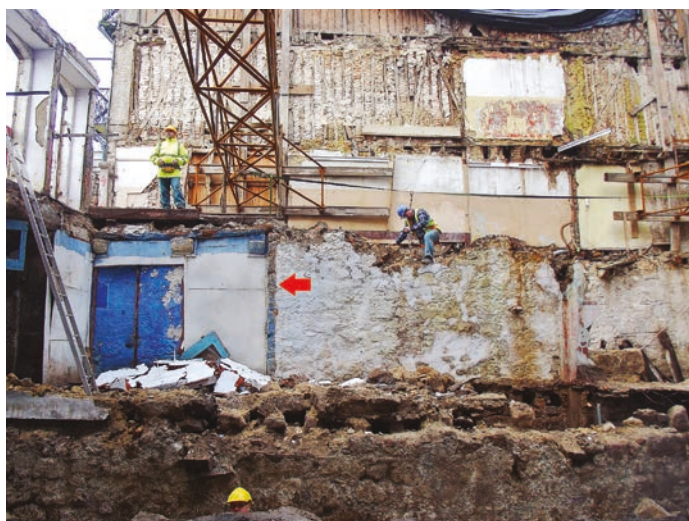
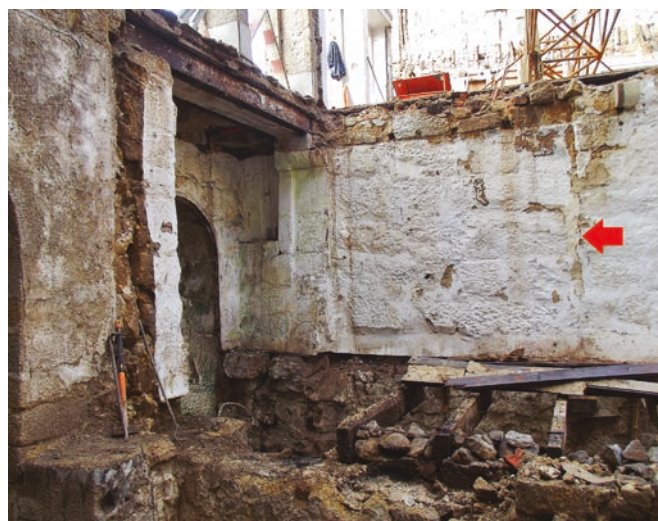
FIGURAS 30 E 31. Paredes oeste e este do piso 0. Costura onde encosta o avanço da parede (assinalada com seta vermelha).

Fase IV – No período contemporâneo (século XVIII) o edifício terá sido novamente alvo de obras, identificadas por nós na faixa sul deste, a partir da observação das costuras nas paredes do piso -1 e 0. Este avançou sobre a muralha medieval, à qual vai encostar, ocupando o espaço público de circulação, a antiga viela medieval.

acrescento, que encosta às paredes originais, não possui alicerce e é mais estreito que a parede original, tendo sido utilizados para a sua construção elementos arquitetónicos como aduelas de arcos e ombreiras de porta.

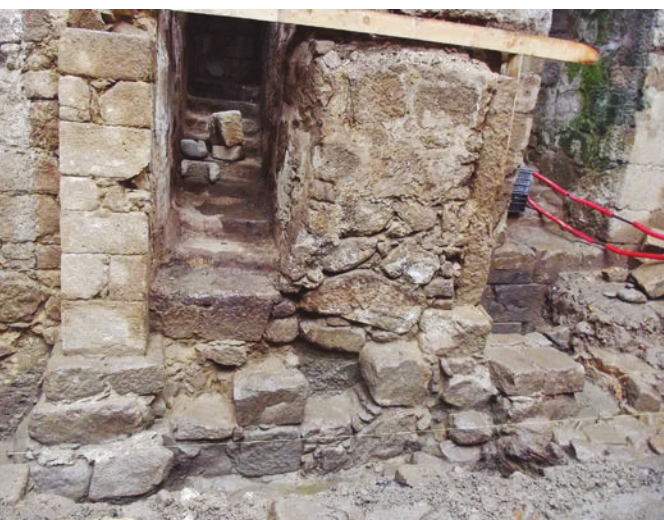
FIGURA 32. Espessamento da parede adossado ao pilar.

Terá sido nesta fase que se procedeu à construção de uma espécie de espessamento junto da muralha, que irá servir de apoio ao assentamento dos pisos superiores. Este possui cerca de 2,50 m de largura, estando adossado à face interior, aumentando a espessura desta. Ao nível do piso -1, este espessamento é maciço, tendo sido possível observar o seu alicerce durante os trabalhos na sondagem 04. O mesmo não aconteceu no piso 0. A existência de um espaço aberto, com cerca de 0,50 a 70 cm, permitiu a abertura de um pequeno vão de janela, na parede este, possibilitando a comunicação com o espaço vizinho.

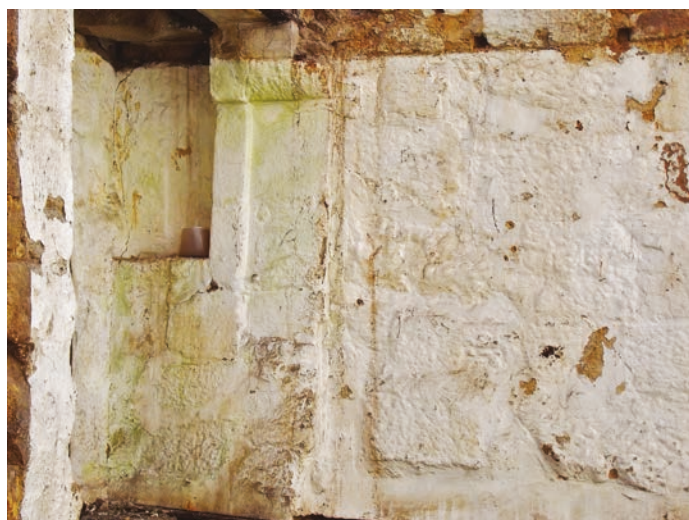
FIGURA 33. Parede este do piso 0. Vão de janela entapado.

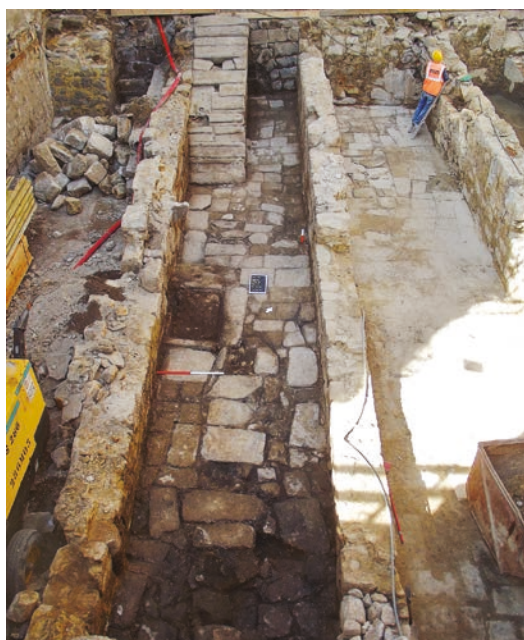
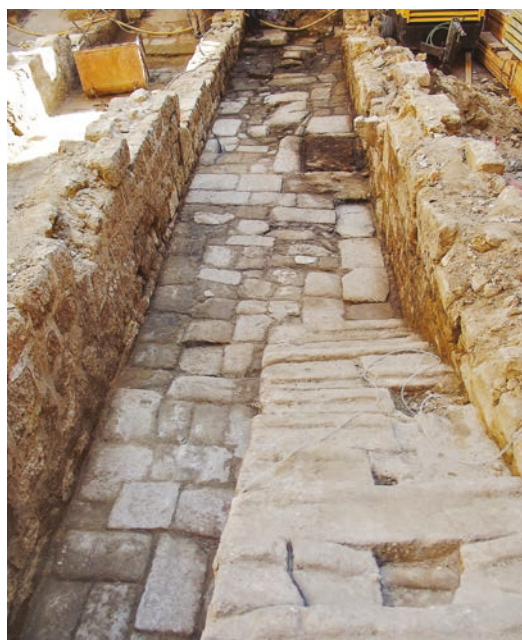
FIGURAS 34 E 35. Perspetivas das estruturas do piso -1.

Fase V – Do período contemporâneo (século XIX) deverá datar uma fase de grandes obras no edifício, que lhe conferiram a fisionomia que irá manter até ao século XX. A construção do edifício não foi uma construção de raiz, uma vez que este utilizou parte da construção mais antiga. Terão também sido efetuadas obras no piso -1: colocação de um lajeado (UE 40001, Obs. 170) em granito; construção de uma rampa (UE 40000, Obs. 169) encostada à fachada norte; e instalação de uma fossa sumidouro, com forma retangular (UE 305), para a qual escoavam os detritos dos pisos superiores, através de um cano inserido na parede. Do seu interior foram retirados, essencialmente, carvão e cinza, que pensamos possam estar associados a alguma atividade metalúrgica exercida neste local. Associada à fossa, foi identificada uma conduta em granito (UE 302), que escoava os detritos para o exterior do edifício, através de uma abertura no Muro dos Bacalhoeiros.

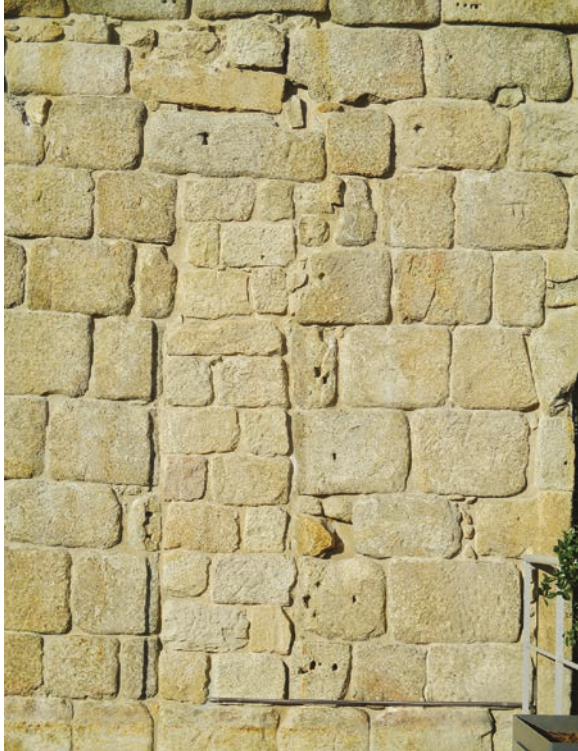
FIGURA 36. Vão entaipado no Muro dos Bacalhoeiros.

Terá sido nesta fase que se procedeu à abertura de vãos na muralha, para permitir o acesso entre o Cais da Estiva e os edifícios. O vão deste edifício é muito estreito e estava fechado por uma grade. Poderá ter funcionado como uma espécie de “janela”, mas deixou de ter utilidade e foi entaipado no século XX.
